## AKTUÁLNY STAV MONITOROVANIA ENVIRONMENTÁLNYCH ZÁŤAŽÍ NA ÚZEMÍ BRATISLAVY

RNDr. Katarína Benková,  
RNDr. Jozef Kordík, PhD.  
RNDr. Igor Slaninka, PhD.,  
Mgr. Michal Jankulár, PhD.,

ŠGÚDŠ BRATISLAVA

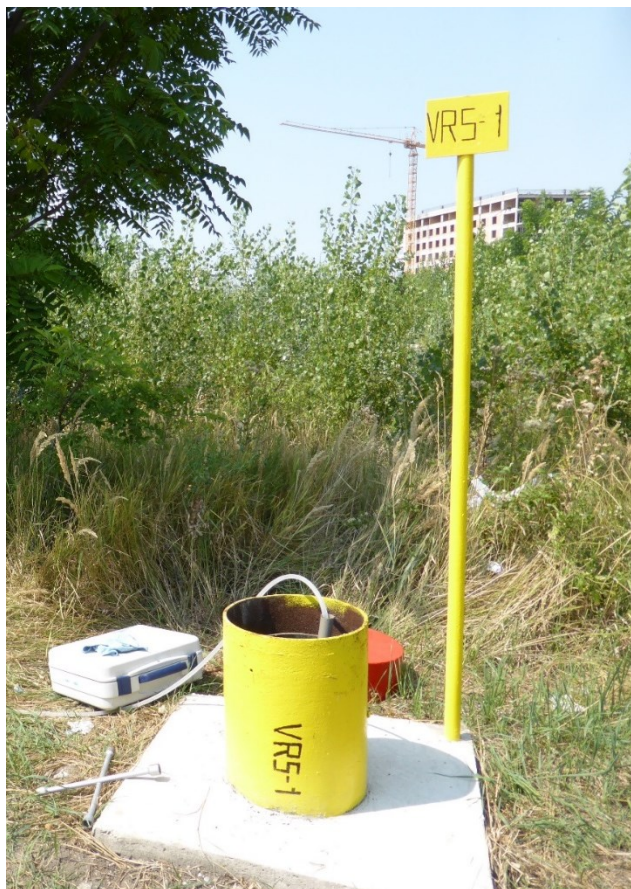
*Rekonštruovaný vrt  
VR5-1 (Gumon)*

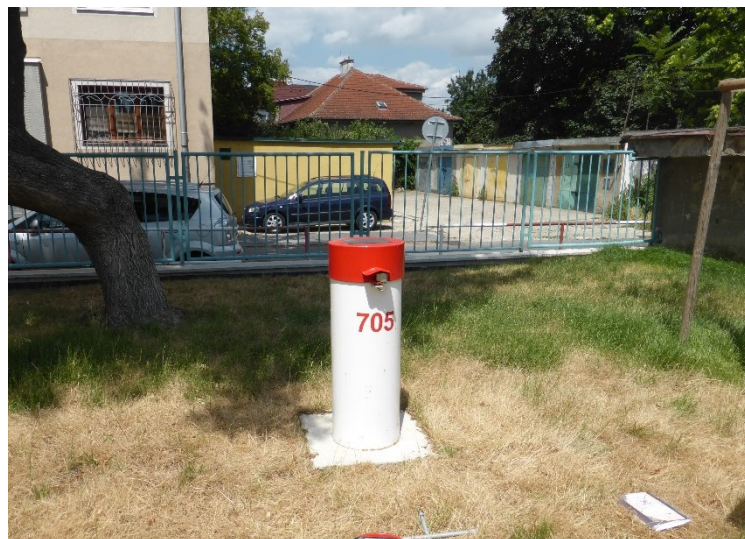
*Sonda SHMÚ č. 705  
(vrt VO5-4 (Gumon))*

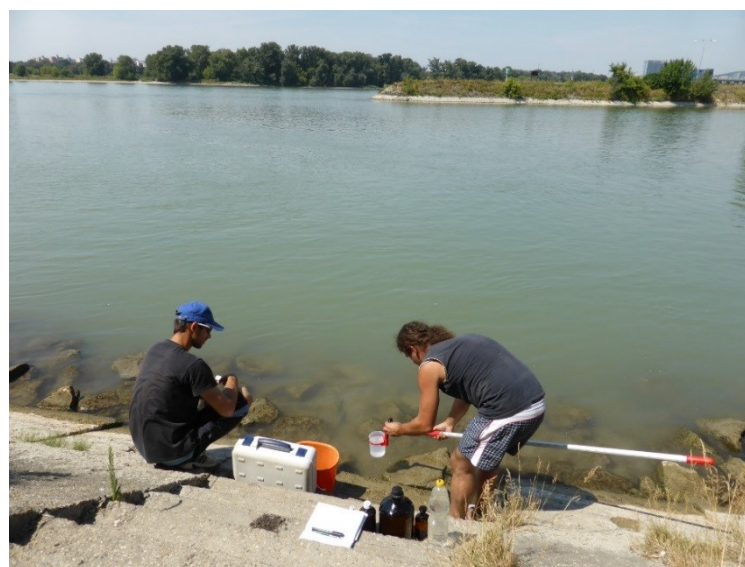
*Profil na povrch. toku  
PV138-1 (Dunaj nad  
EZ – VO)*

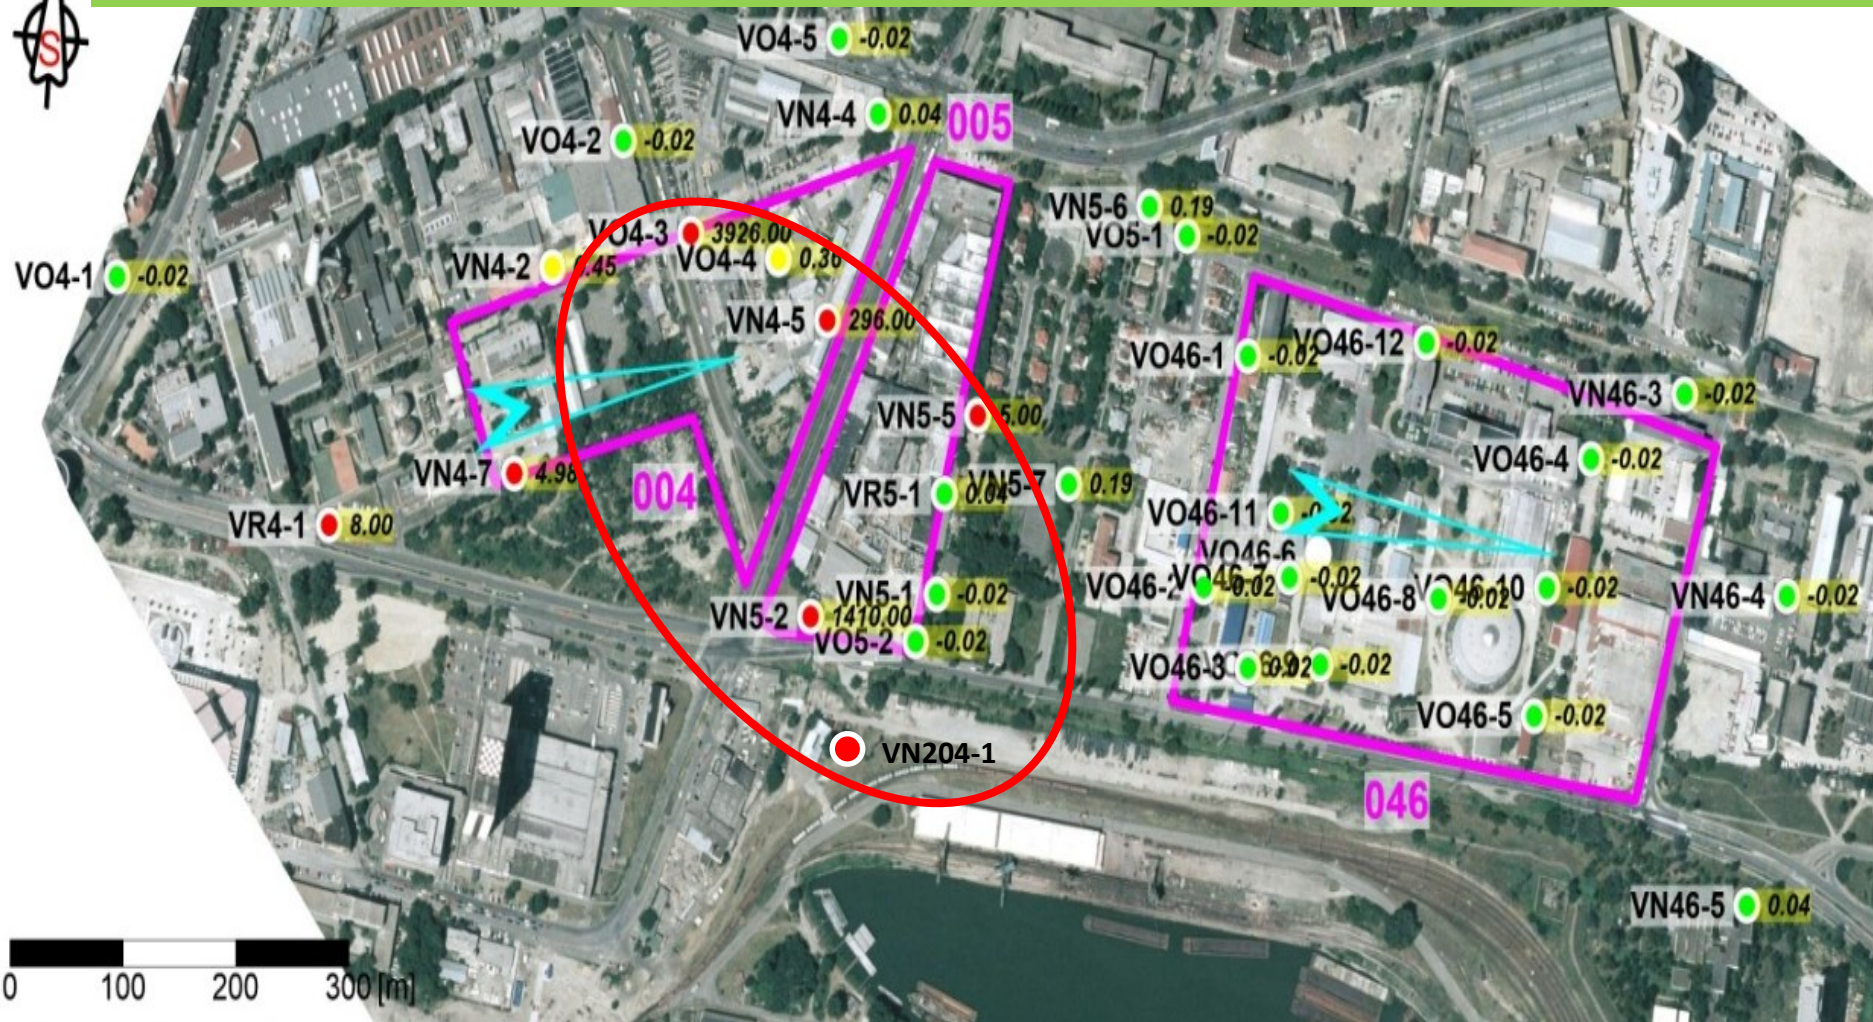
# EZ BRATISLAVA – CHEMIKA – GUMON – PRÍSTAV – SPP

Najmarkantnejším dôkazom znečistenia  
podzemnej vody je potvrdenie  
**voľnej fázy ropných látok (VFRL)**  
na hladine:

- na **4** EZ
- u **6** vrtov
- v okolí bývalej **Apolky a M. Dunaja:**

CHEMIKA – VN4-5 (**9 - 56 cm !!**)  
VO4-3 (TM-2) (5 - **12 cm**)

GUMON – VN5-2 (1 - **13 cm**)  
VN5-5 (1 - 5 cm)

PRÍSTAV – VN204-1 (**3 - 23 cm**)

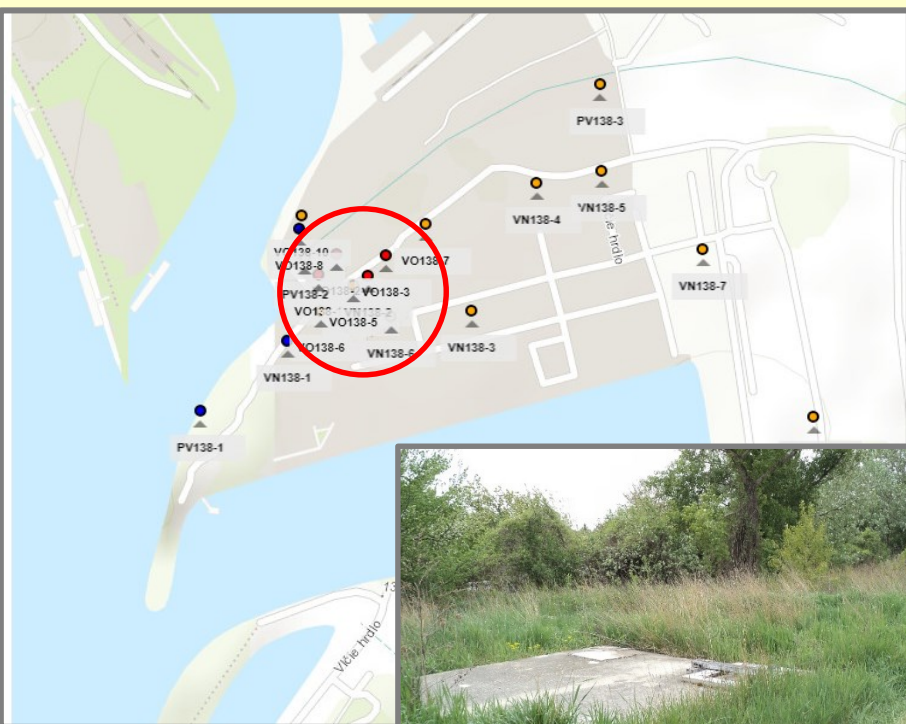
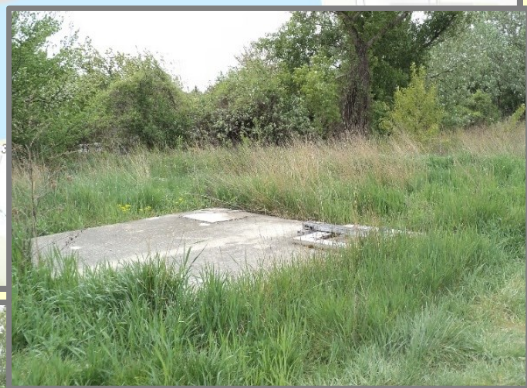
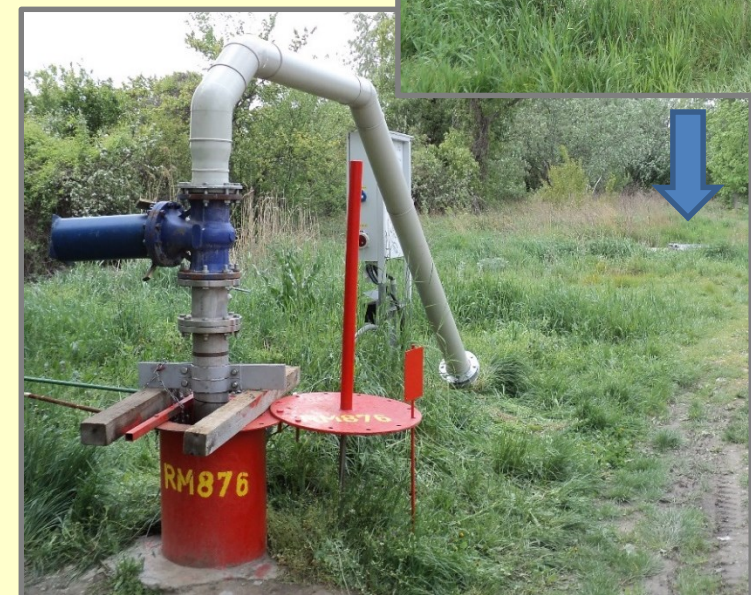
# EZ VTOKOVÝ OBJEKT Malý Dunaj – 17 rokov sanovaná ekologická havária

- **Znečistenie:** v r. 2001 došlo k narušeniu potrubia produktovodu Slovnaft a.s. – Prístavisko
- **Riešenie:**
  - sanáciu realizoval Geotest s.r.o. Bratislava Geosan, s.r.o., v súčasnosti **VÚRUP a.s. a Slovnaft a.s.**
- **VFRL** klesla z **1 m** na cca **2 cm**
- do súčasnosti bolo zo sanačných vrtov odčerpaných cca **50 m<sup>3</sup>** VFRL – motorovej nafty (v 1. roku sanácie **23,7 m<sup>3</sup>** VFRL)
- **Monitoring:**
  - ŠGÚDŠ monitoruje 13 (**7 VN+6 VO**) vrtov a 2 PV
- **Výsledky:**
  - v dôsledku sanačného čerpania z vrtu VO138-3 (RM-876) sa VFRL nerozširuje do okolia
  - **v sanačnom vrte je VFRL 1-2 cm – inde nie – ani NEL UI**
  - na lokalite - mierne nad ID **chlóretén VC**

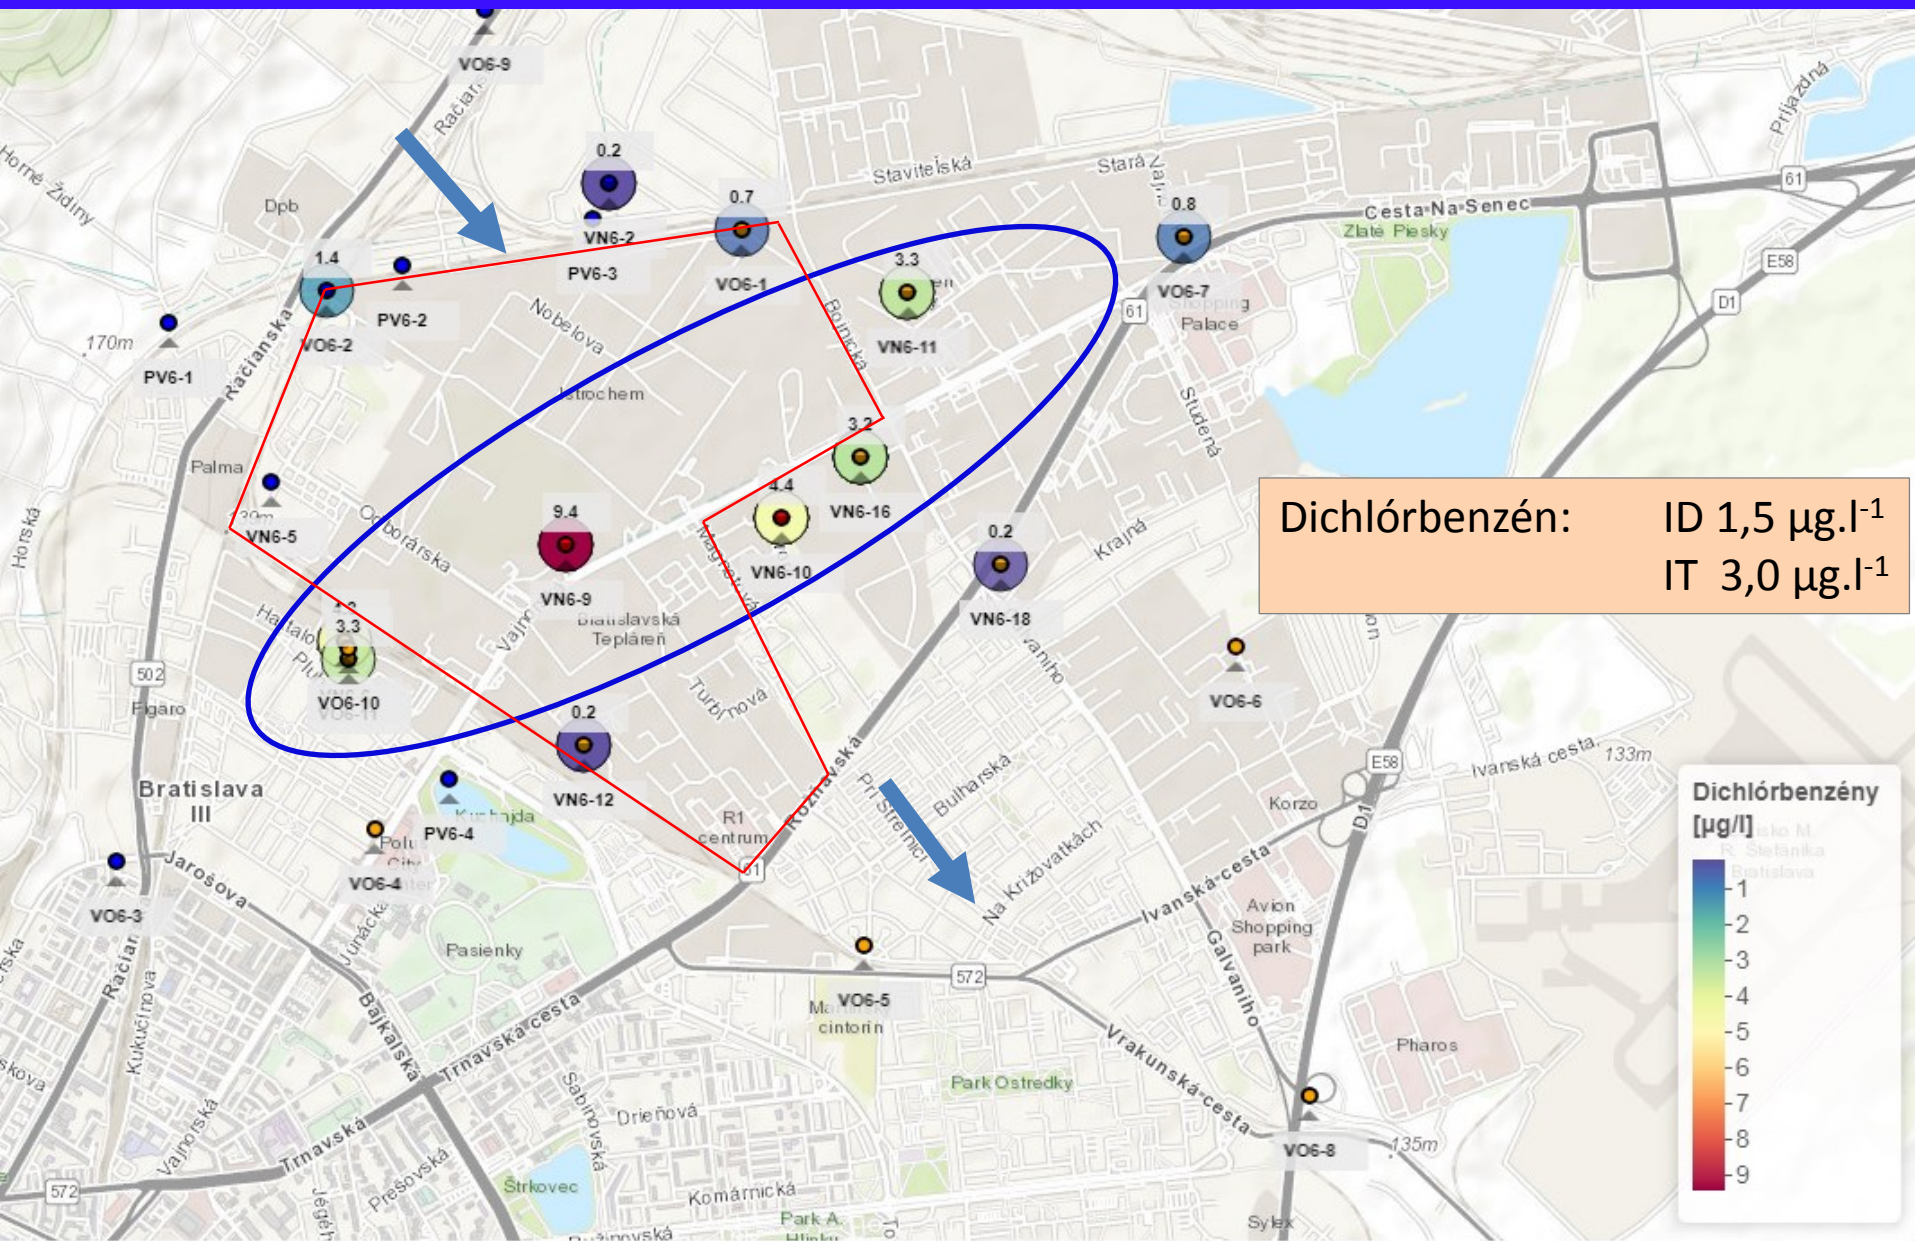
# organické znečistenie – nad IT

## benzén, chlórbenzén, dichlórbenzén, etylbenzén, chlórétén, TCE, PCE

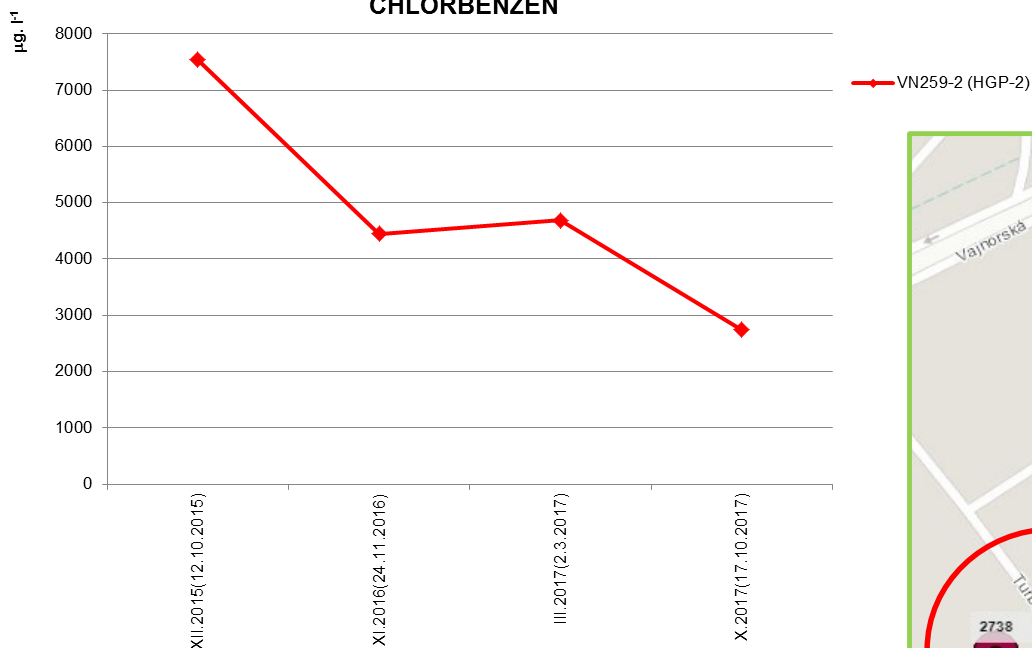
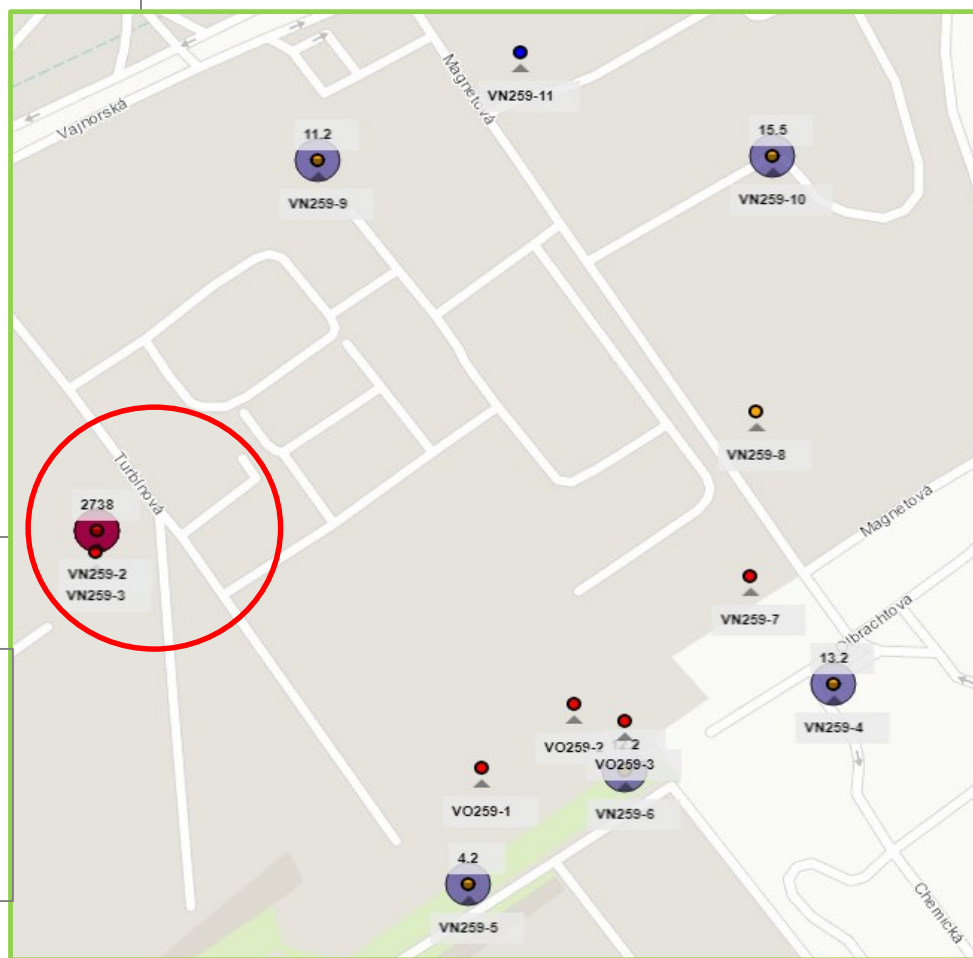
### CHLÓRBENZÉN

Chlórbenzén: ID 2,5 µg.l<sup>-1</sup>  
IT 10 µg.l<sup>-1</sup>

bodové klesajúce znečistenie  
chlórbenzénom, ktorého šírenie do okolia  
nebolo monitorovaním potvrdené

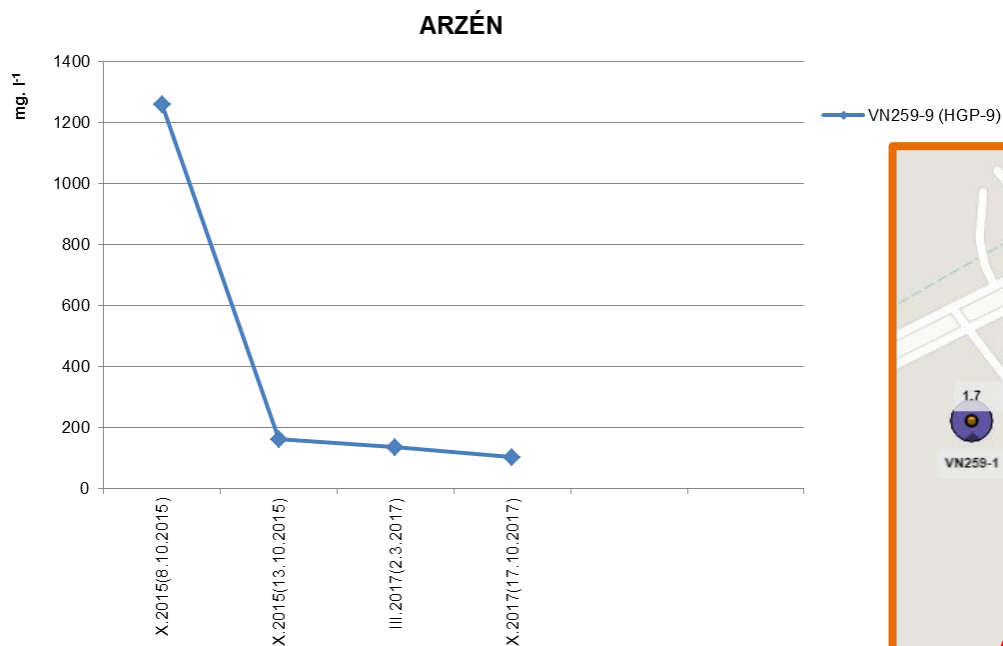
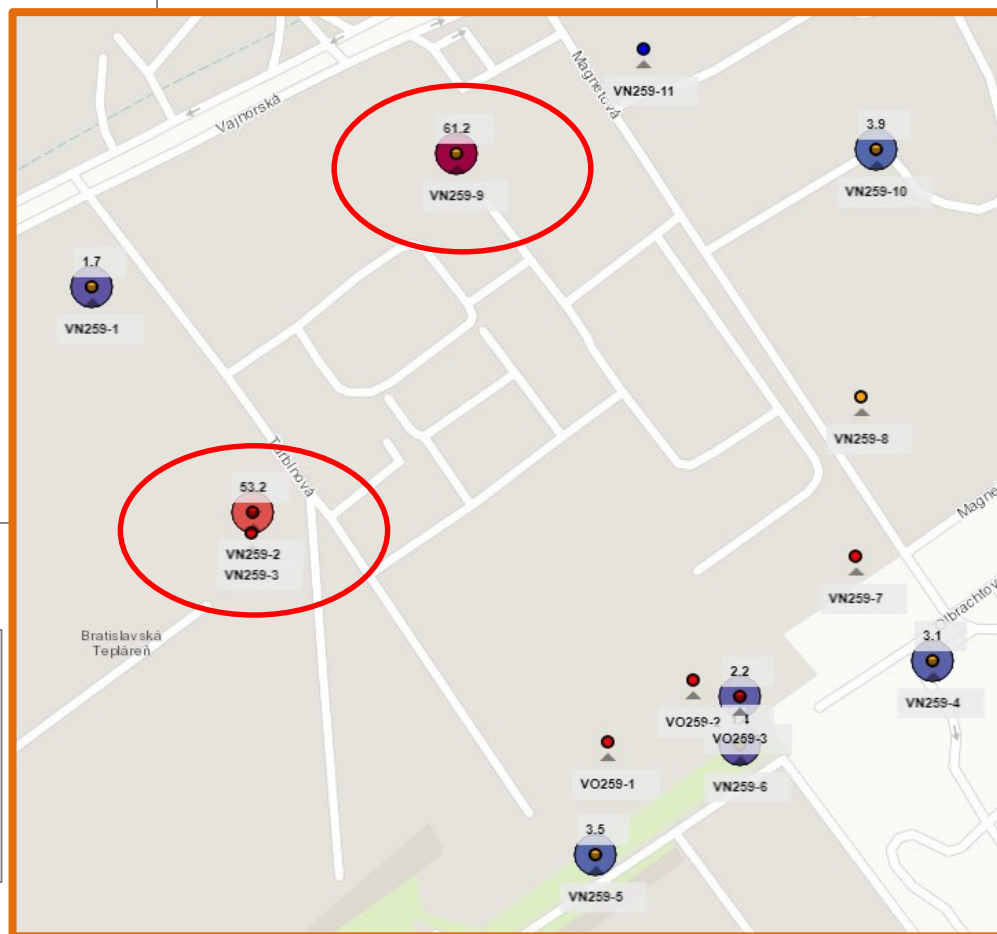
## EZ TEPLÁREŇ TURBÍNOVÁ – rezíduum zo Závodu Mieru

Arzén: ID 50 µg.l<sup>-1</sup>  
IT 100 µg.l<sup>-1</sup>

bodové klesajúce znečistenie arzénom,  
ktorého šírenie do okolia nebolo  
monitorovaním potvrdené

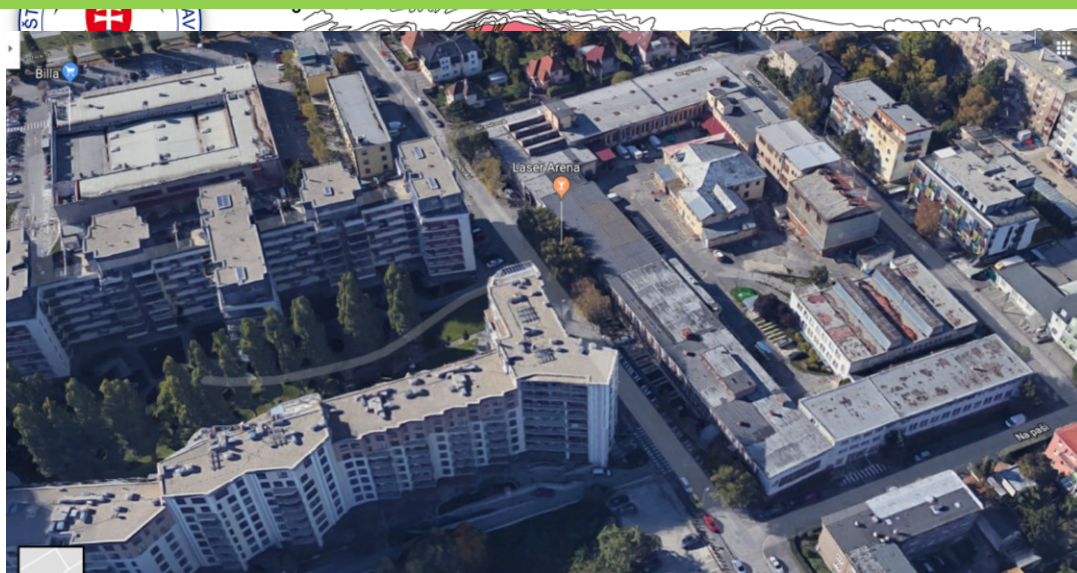
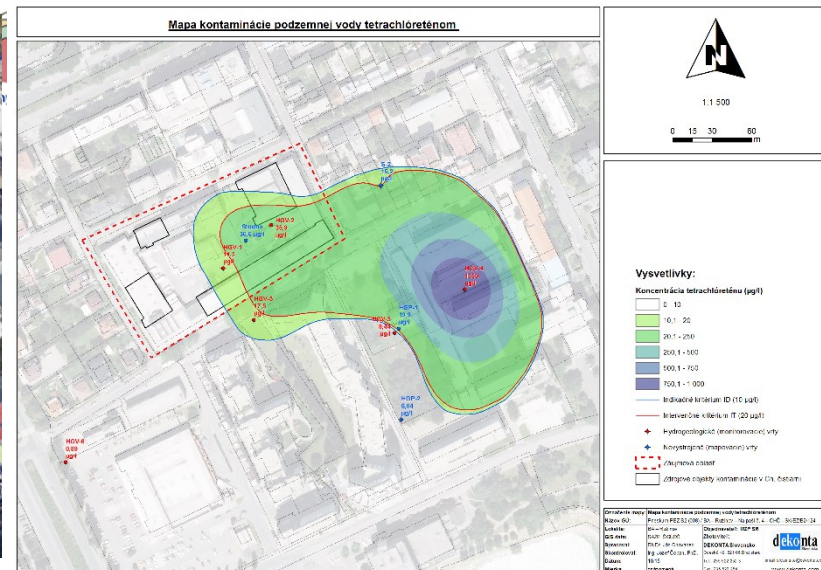
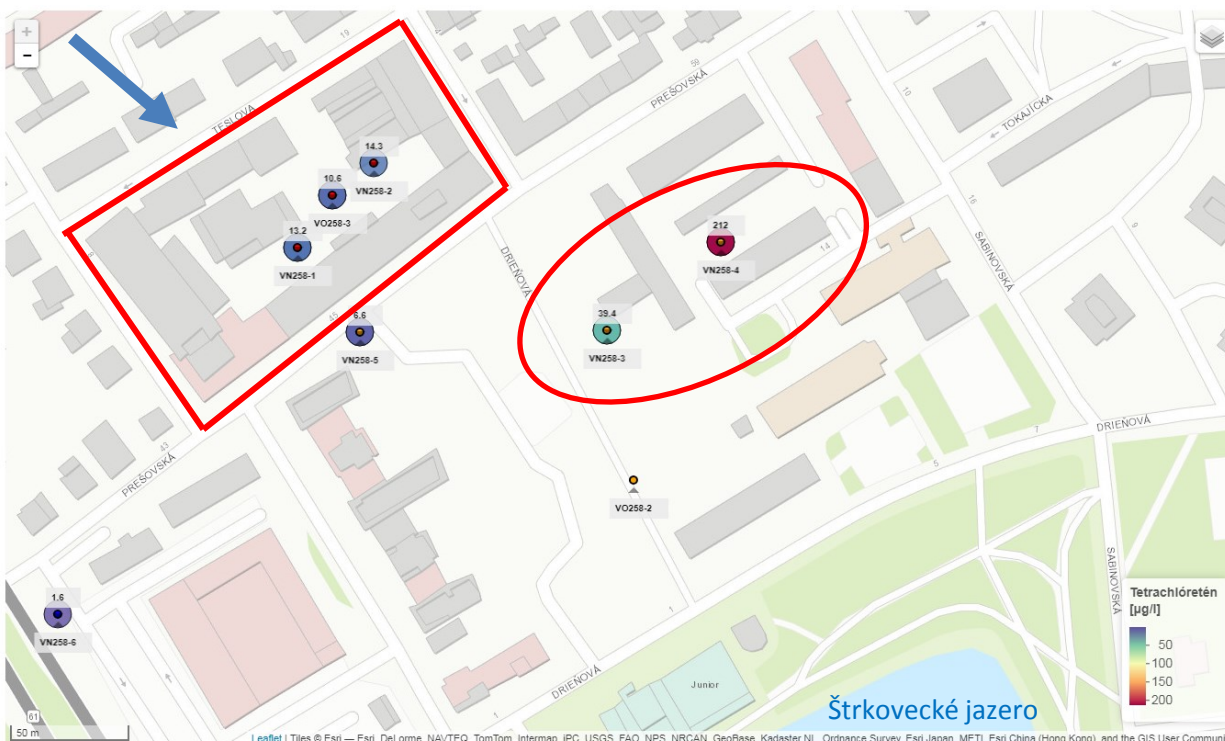
# CHEMICKÁ ČISTIAREŇ Na Paši - PCE

**znečistenie:** od 50-tych rokov -  
chemické čistenie technickým  
benzínom a tetrachlóreténom  
**riešenie:** prieskum 1992  
(Polák, R.)

**výsledky:**  
IT pre PCE ( $20 \mu\text{g.l}^{-1}$ ) **2 a 10-**  
**násobne** prekročené  
vo vrtoch **VN258-3 a VN258-4**

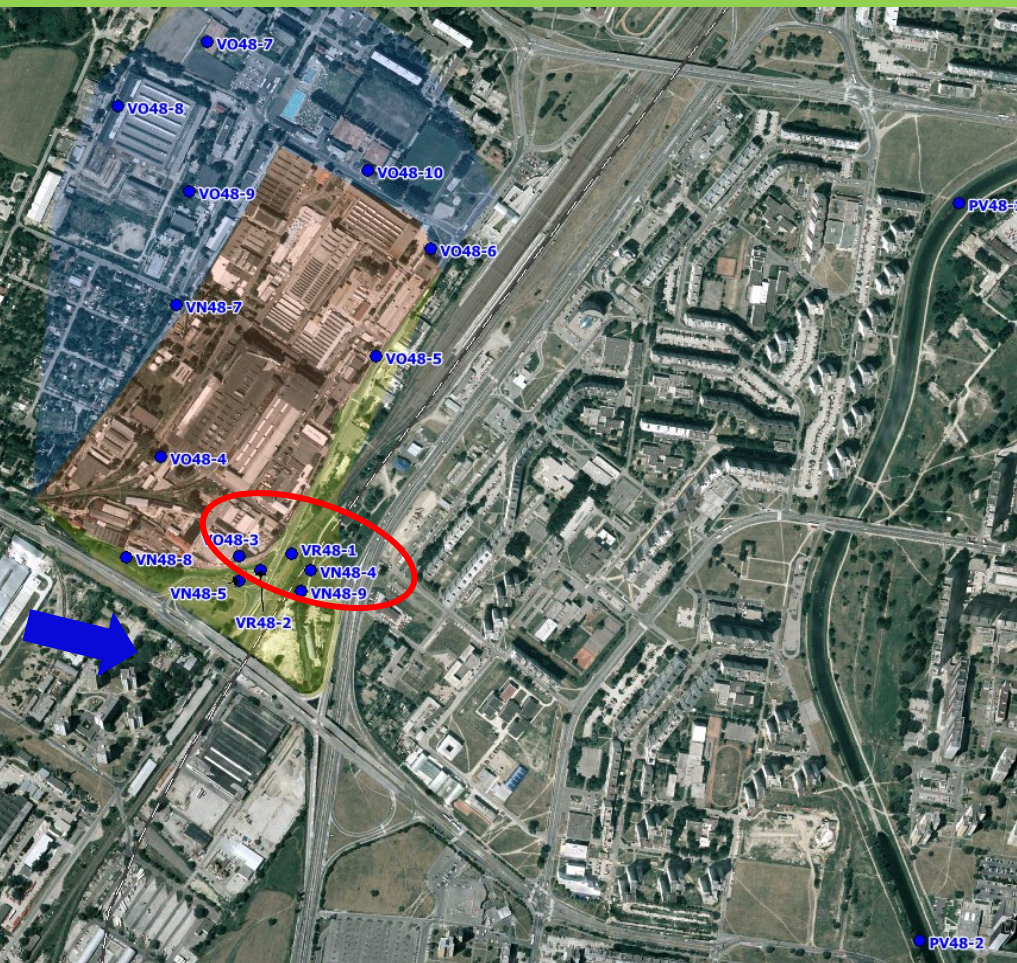
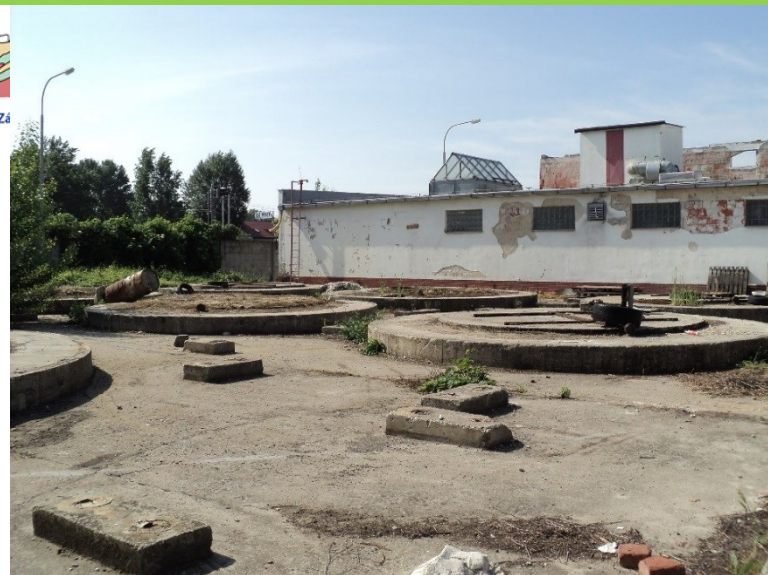
# MATADOR – pôvodné znečistenie: VFRL, TCE, PCE, BTEX

**znečistenie:** z podzemných nádrží rozpúšťadiel a z prekládky a manipulácie s chemikáliami

- mierne nad ID **benzén** – vrt VR48-1 (železnica – domček)
- **16-násobne** nad IT **dichlóretén** – vrt VO48-3 (Petit Press)

**riešenie:** prieskum 1992 – 1994 (Polák, R.)  
sanácia VFRL 1995-98 (Polák, R.)  
sanácia Geotest 2006-07 výsledky utajené do r. 2019

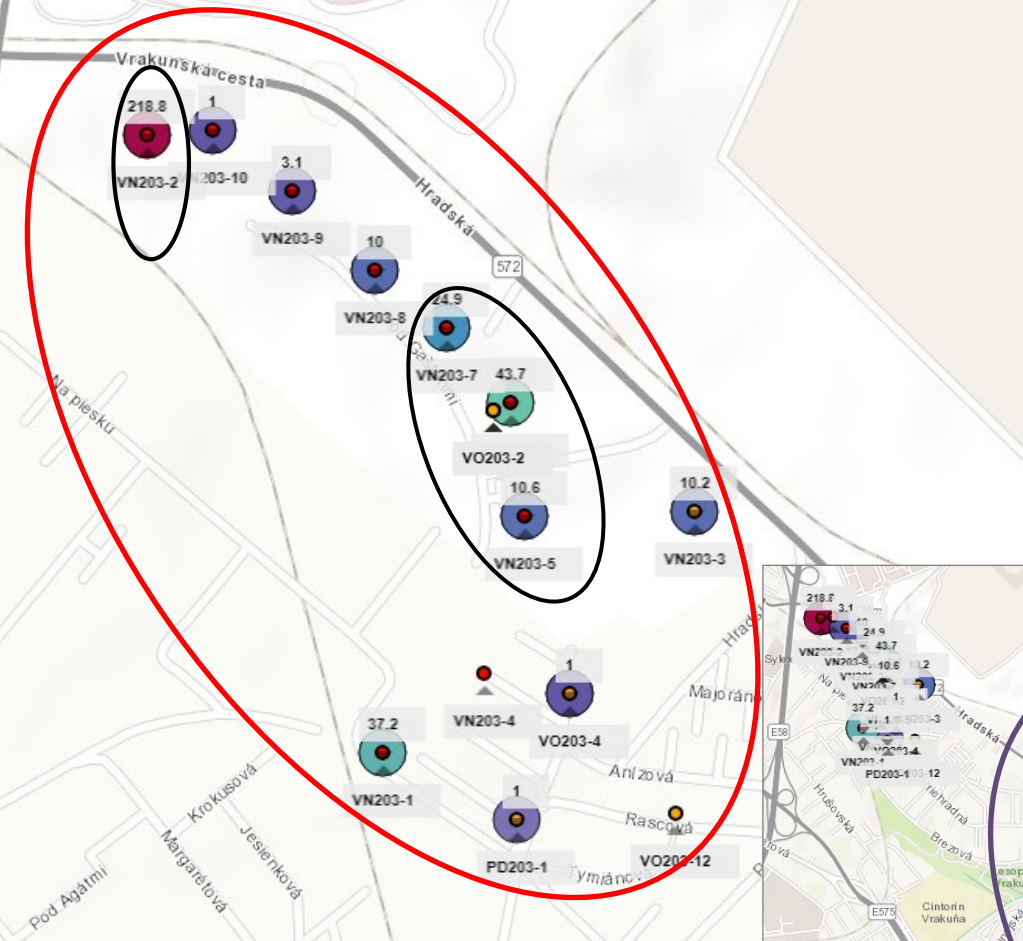
## 11 vrtov v bezprostrednom území skládky

$C_{10-40}$ , **benzén**, **xylén**,  
**chlórbenzény**, TCE, pesticídy  
(napr. prometrýn)

As,  $NH_4^+$ ,  $Cl^-$ ,  $F^-$ ,

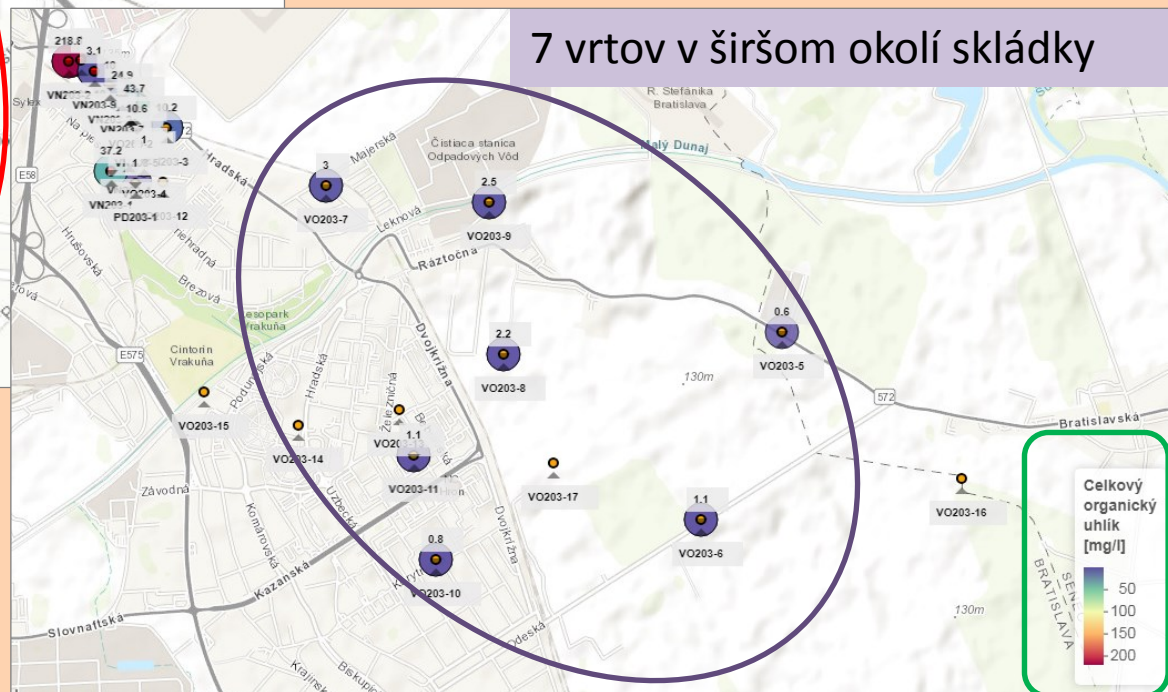
## 7 vrtov v širšom okolí skládky

VN203-2, VN203-6, VN203-7,  
VN203-5

50 - 200-násobné prekročenie IT pre  
chlórbenzén
