# Prečo padajú skaly?

## - pohľad inžinierskeho geológa.

Moderné metódy a inovácie vo výskume skalných svahov

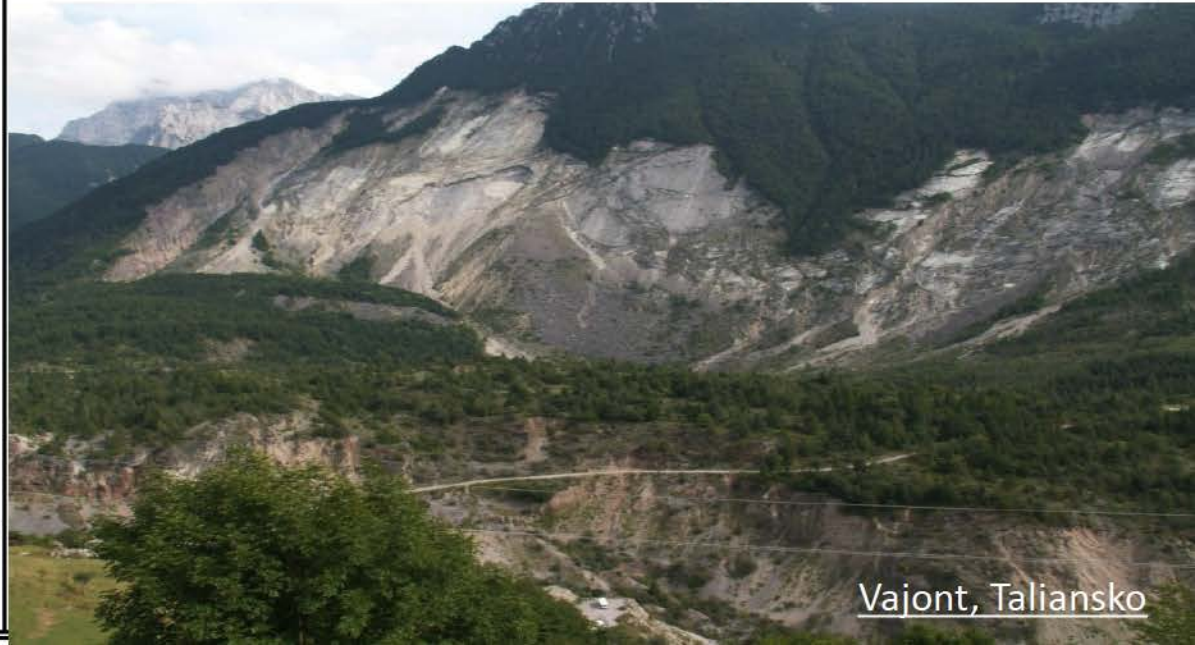
Skĺzavanie blokov (block sliding) po jednej šmykovej ploche môže nastať len ak je eventuálny blok kompletne oddelený zo všetkých strán od okolitého horninového masívu.

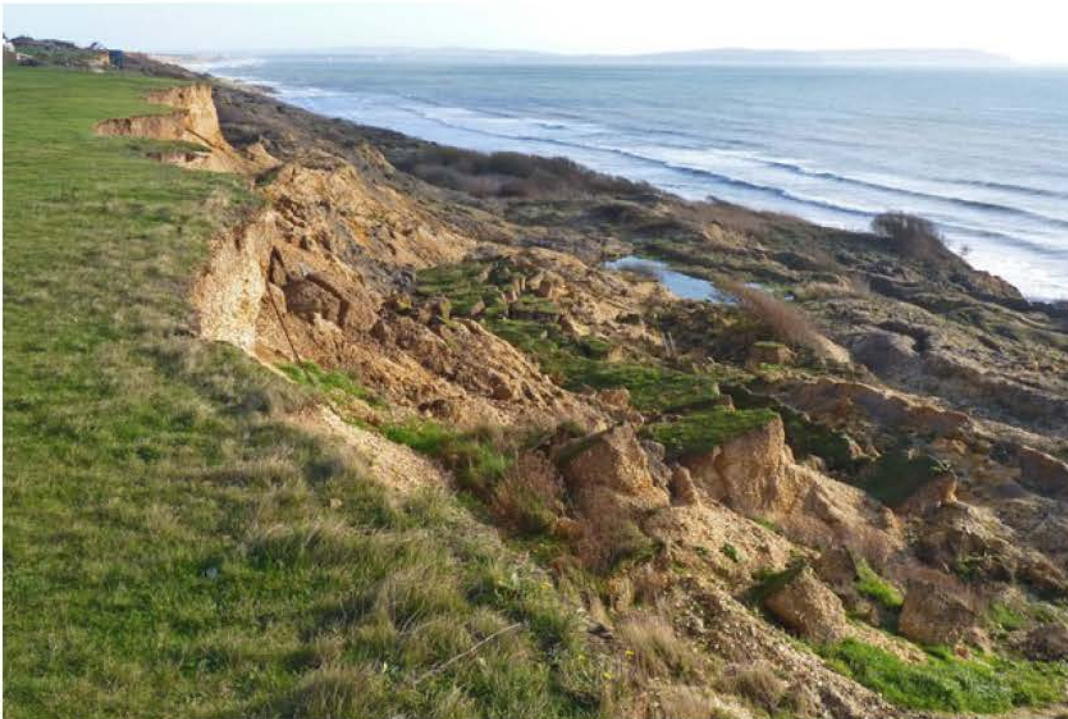
Rotačné podklízavanie (rock slumping) je porušenie, pri ktorom rigidné bloky spätne rotujú za súčasného podklízavania

-flexurálne podklízavanie (obr. b),

-blokové podklízavanie (obr. c),

-kombinácia oboch predchádzajúcich spôsobov porušenia (obr. d)

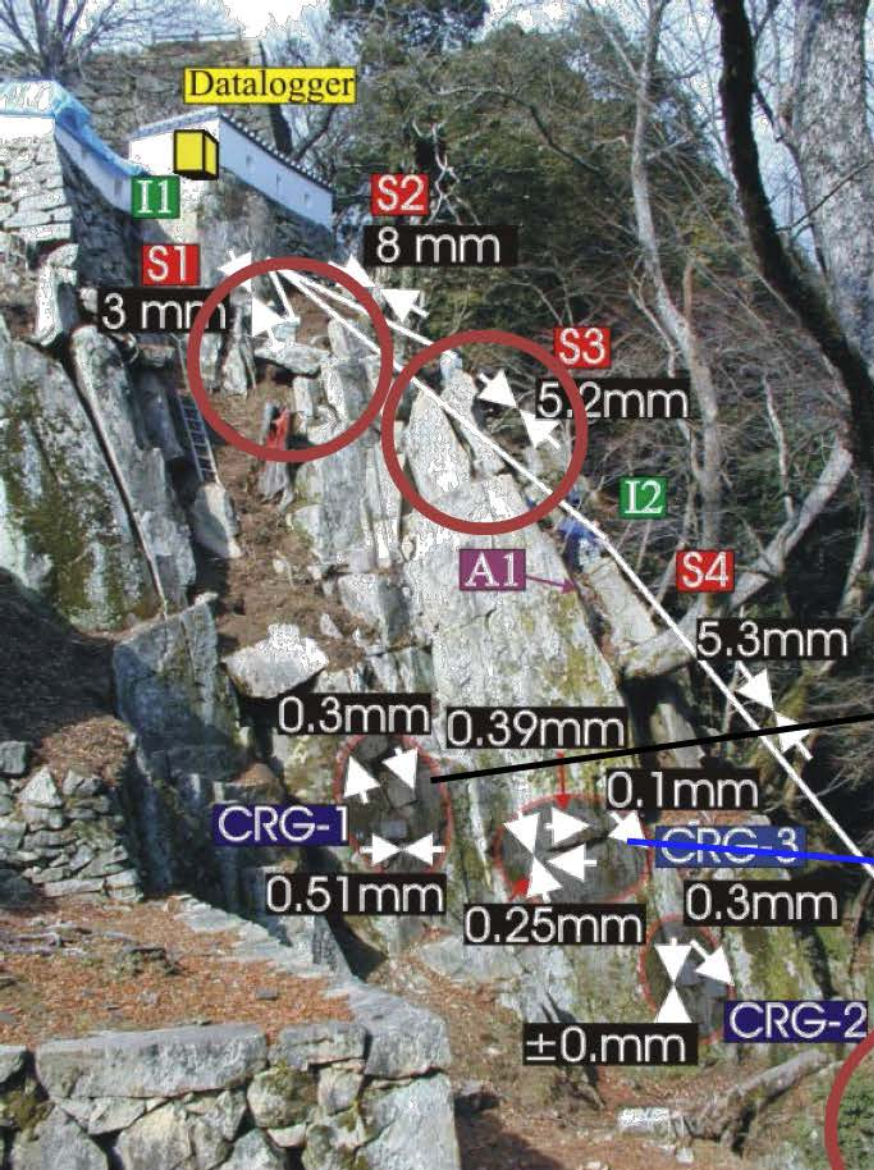
# Scheme of LVDT monitoring devices

LVDT= Linear Variable Differential Transformer

LVDT senzory presnosť  
 až  $10^{-4}$  mm

Hrad Bitchu-Matsuyama (Japonsko)  
 namerané posuny v nestabilnom svahu
