# PROBLÉMY SPOJENÉ S PRIESKUMOM A SANÁCIOU HAVARIJNÝCH ZOSUVOV NA SLOVENSKU

RNDr. Vlasta Jánová, PhD.

ŠGÚDŠ

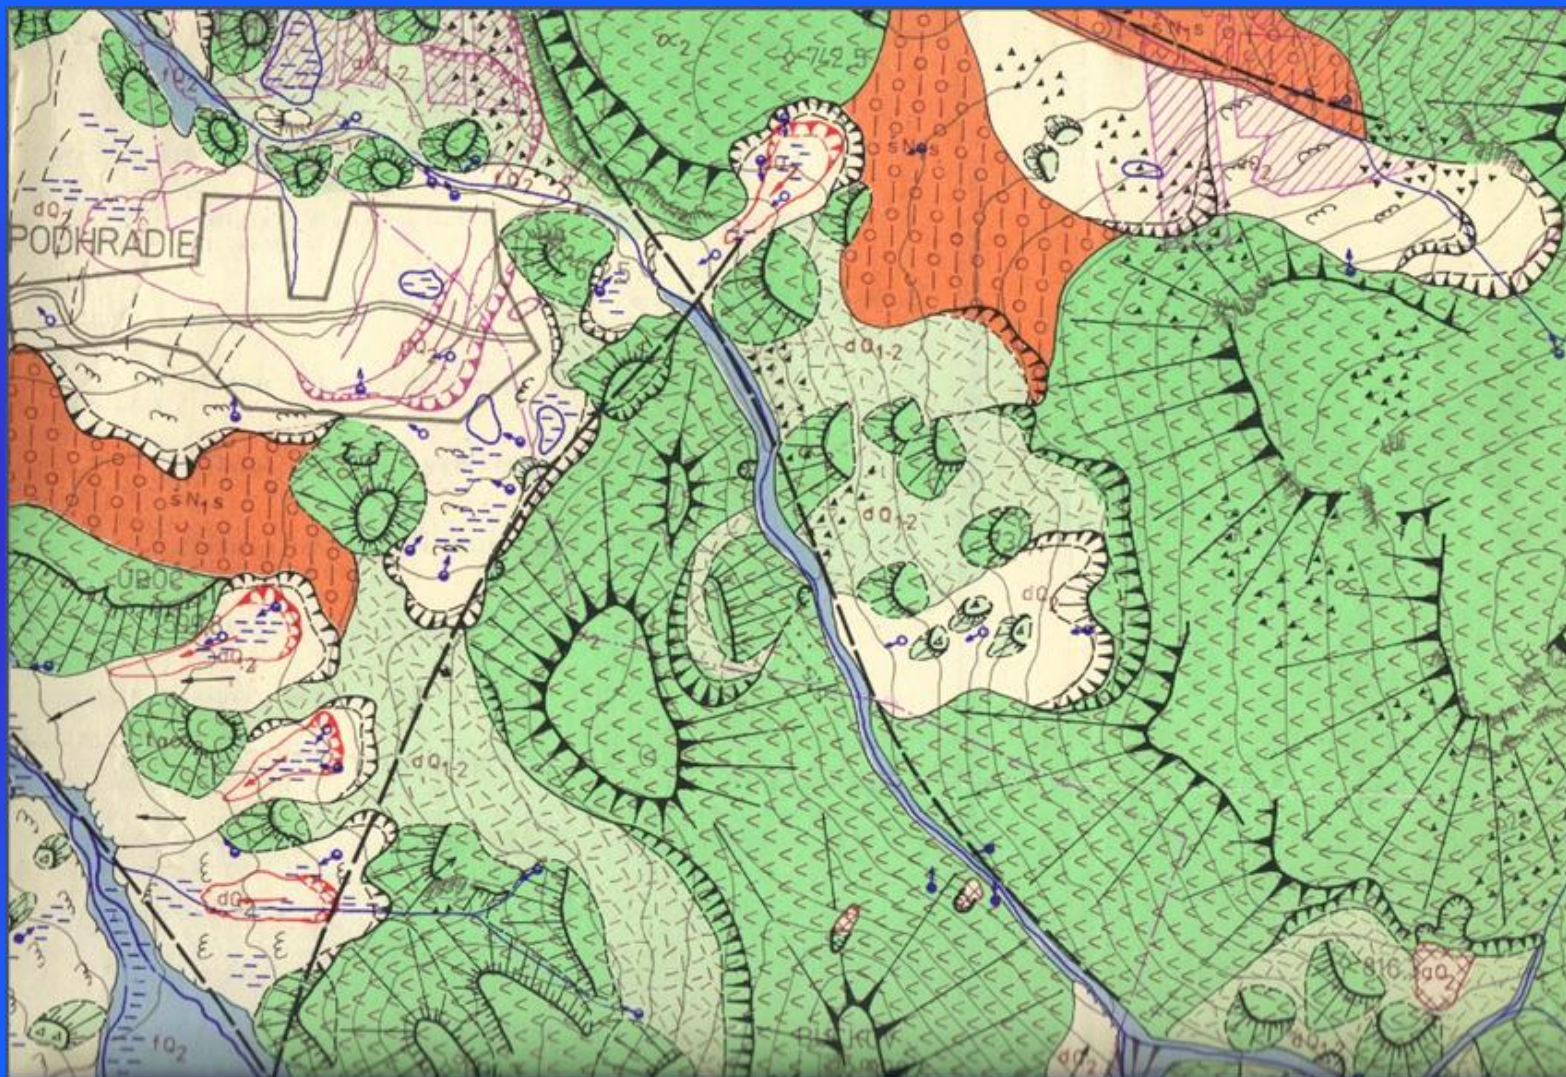
Ukážka z mapy svahových porúch Vtáčnika v M 1:10 000 (Malgot a kol., 1983)

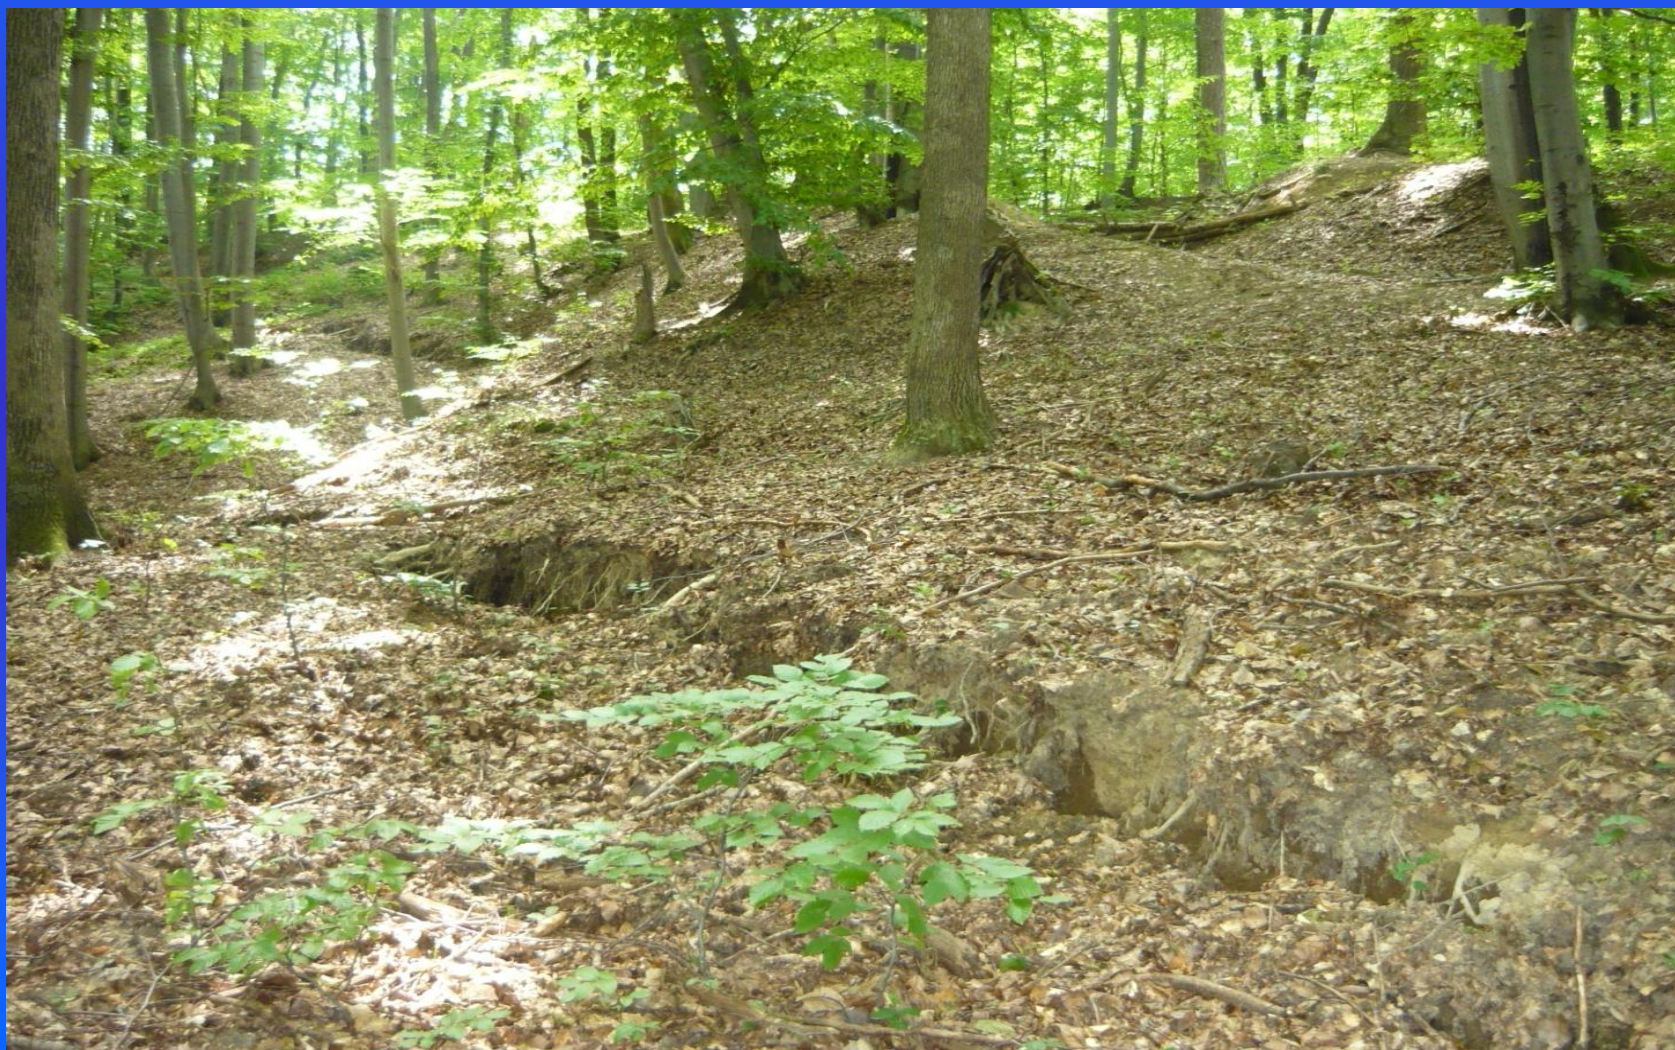
## Prešov – Horárska ul. – odtrhová zóna v lese

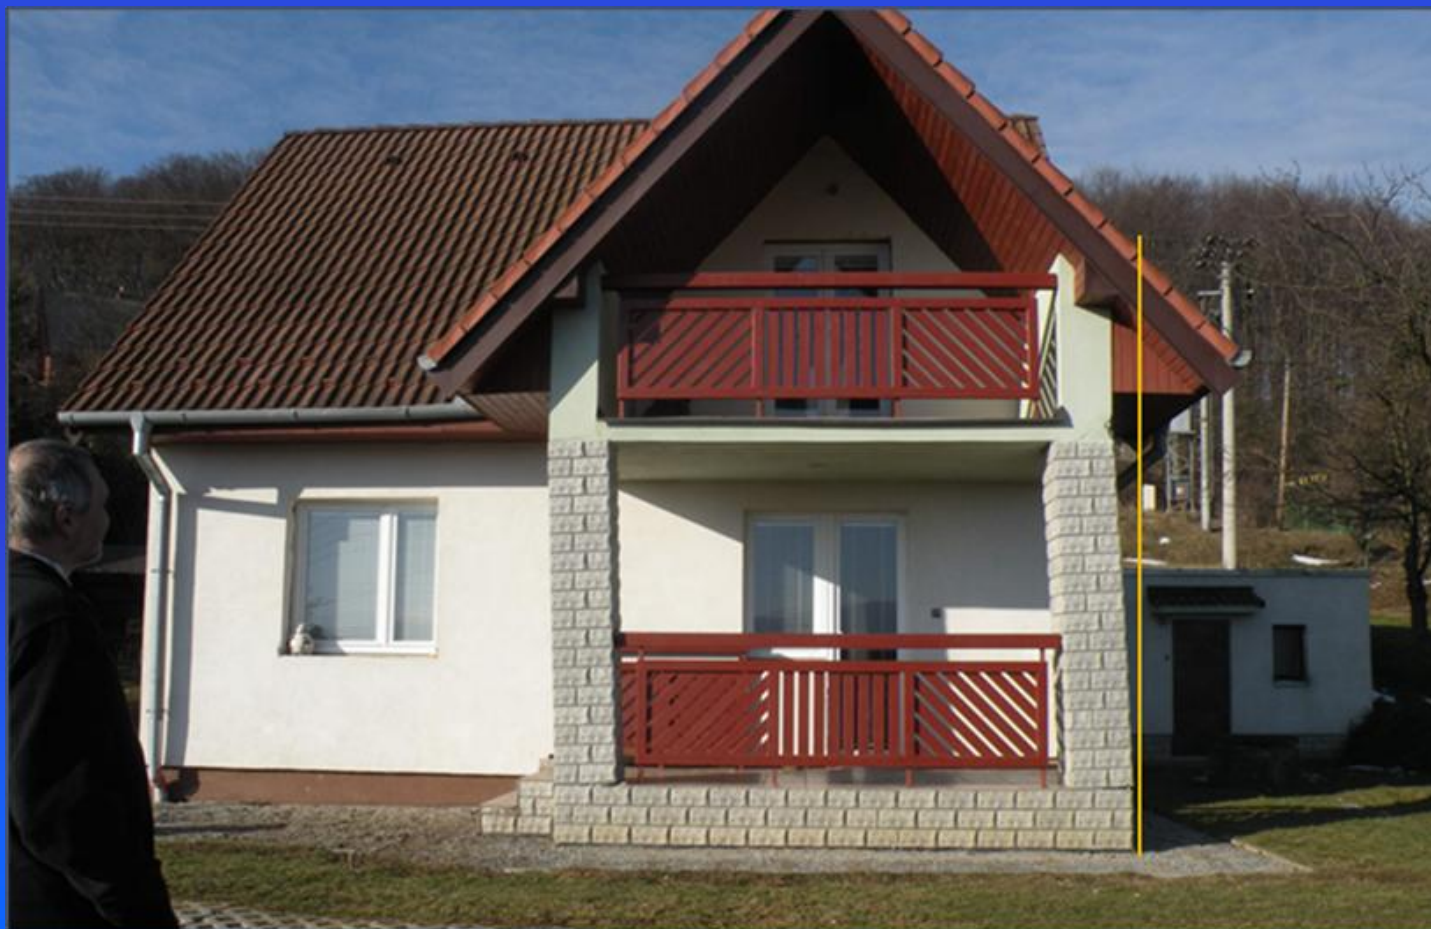
# Prešov- Pod Wilec hôrkou – dom s porušenou statikou

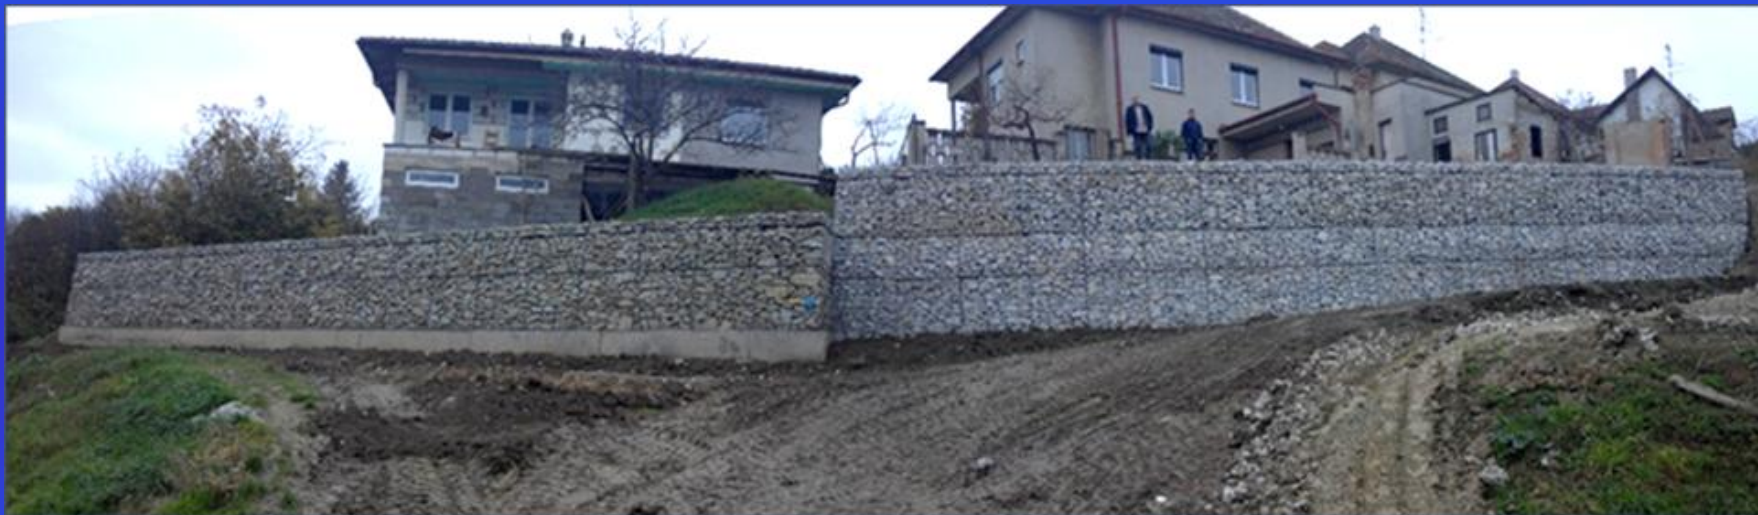
## Zosuv v Šenkviciach po ukončení sanácie

Cena sanačných prác: cca 230 tis. eur

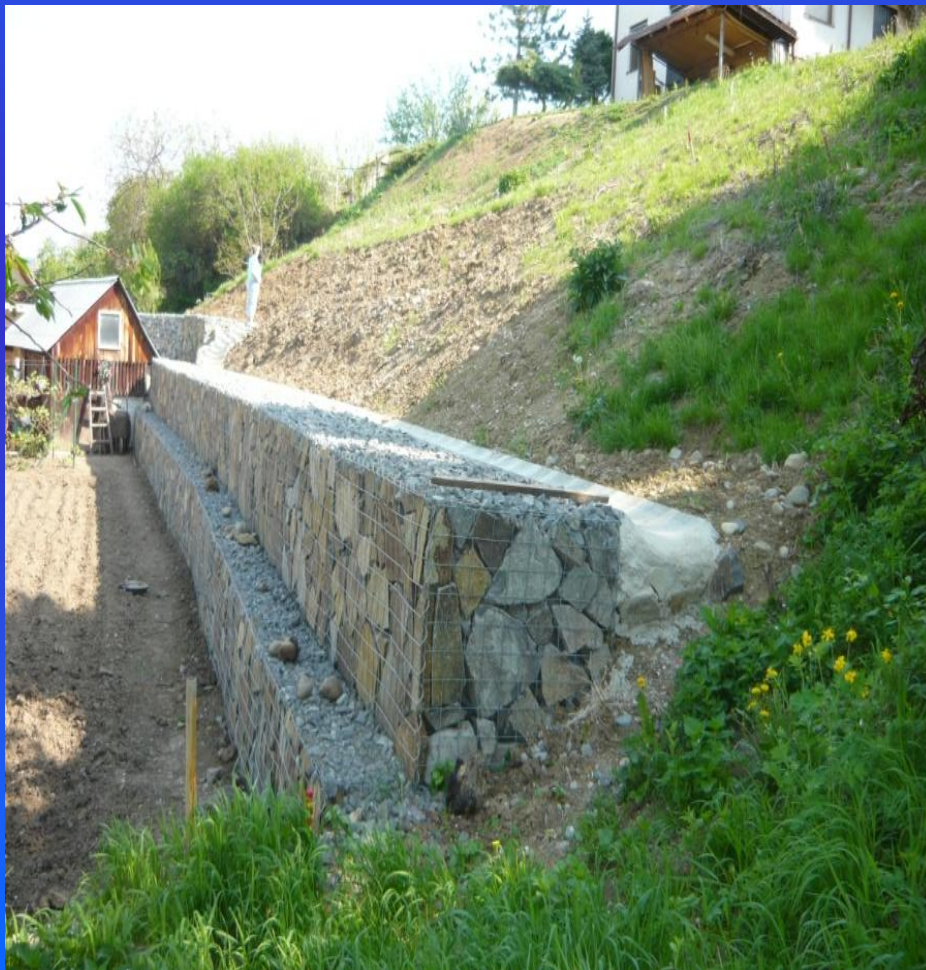
# Krupina – povrchové odvodnenie

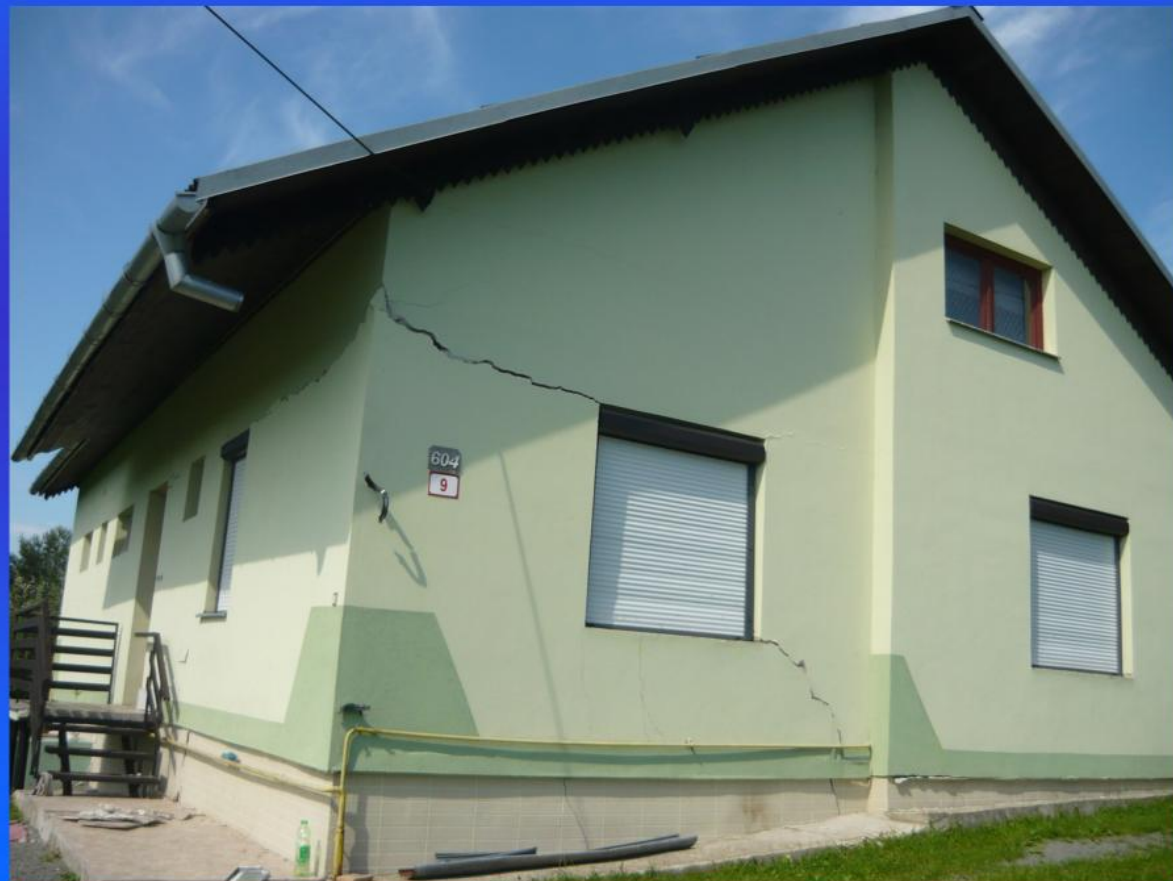
# Kapušany jún 2010 – dnes už zbúraný dom

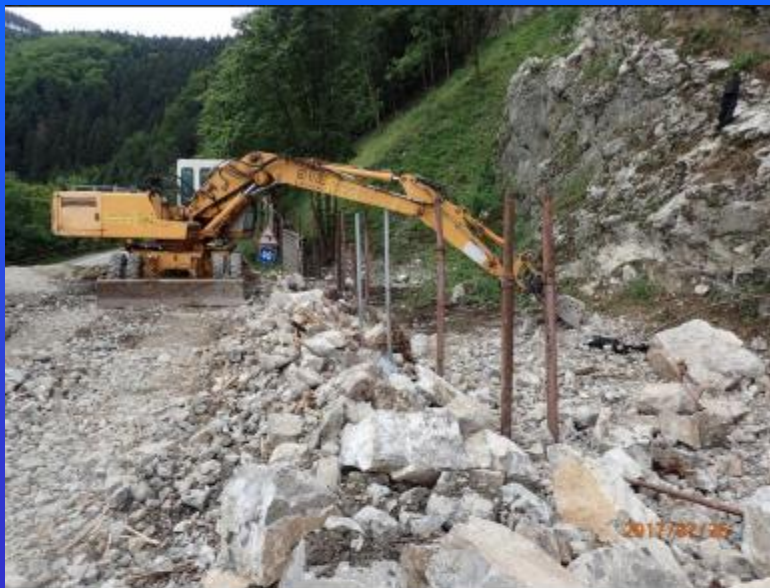
Obr. 47 Čištění akumulačního prostoru

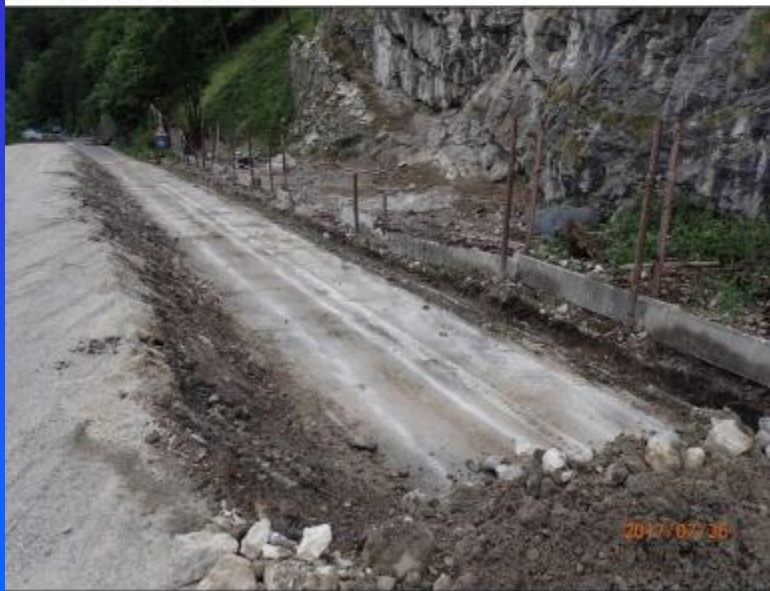
Obr. 48 Čištění akumulačního prostoru a odstraňování ochranného poštáře

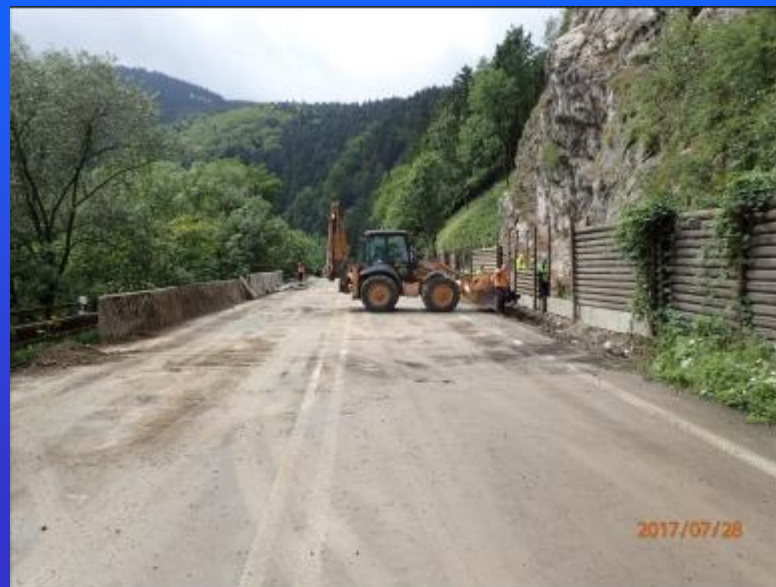
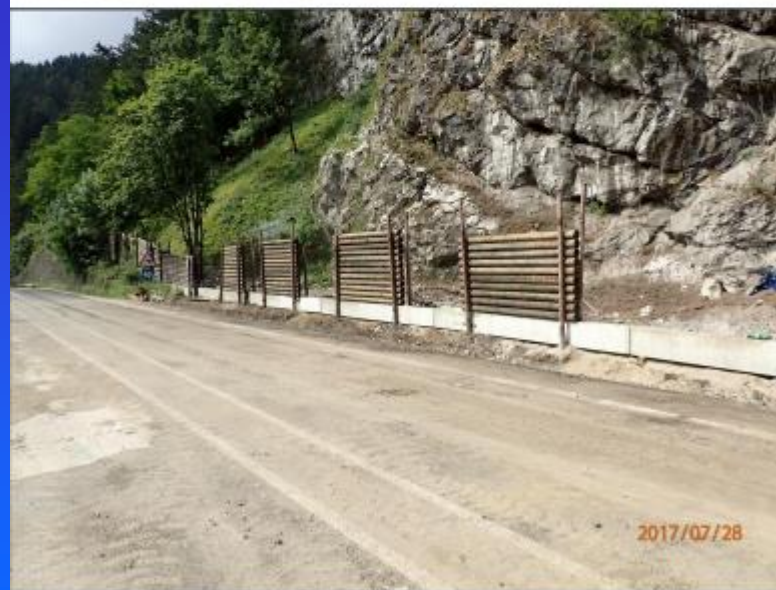
Obr. 55 a 56 Oprava a zpětná montáž palisád

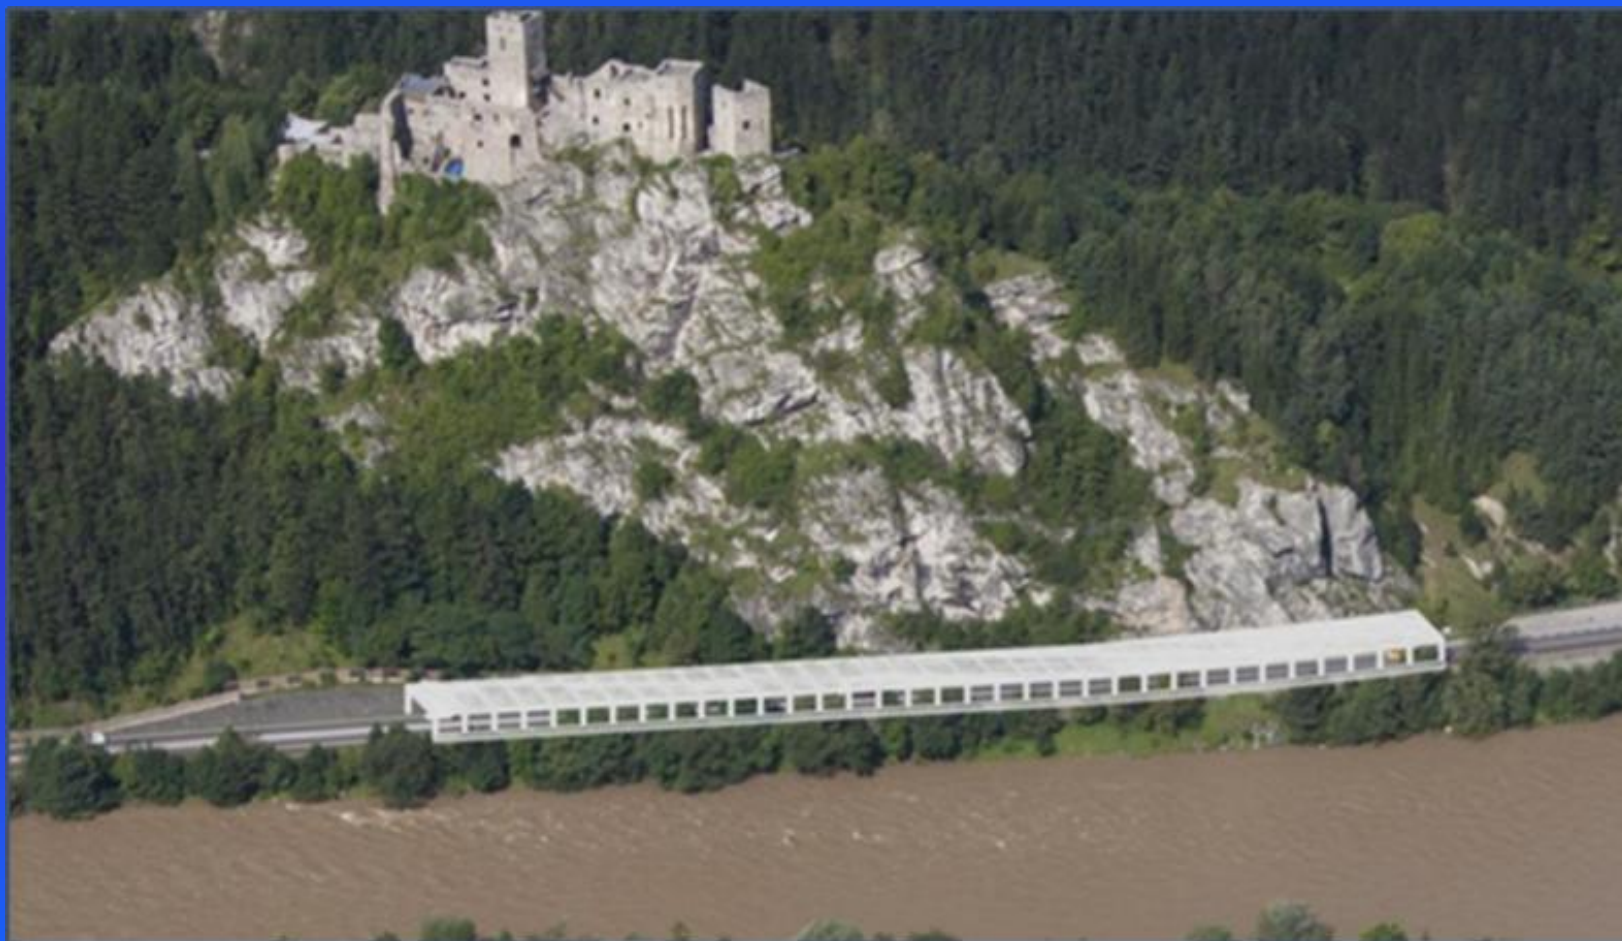
Vizualizácia ochrannej galérie popod Strečno (Novotný a kol., 2015)

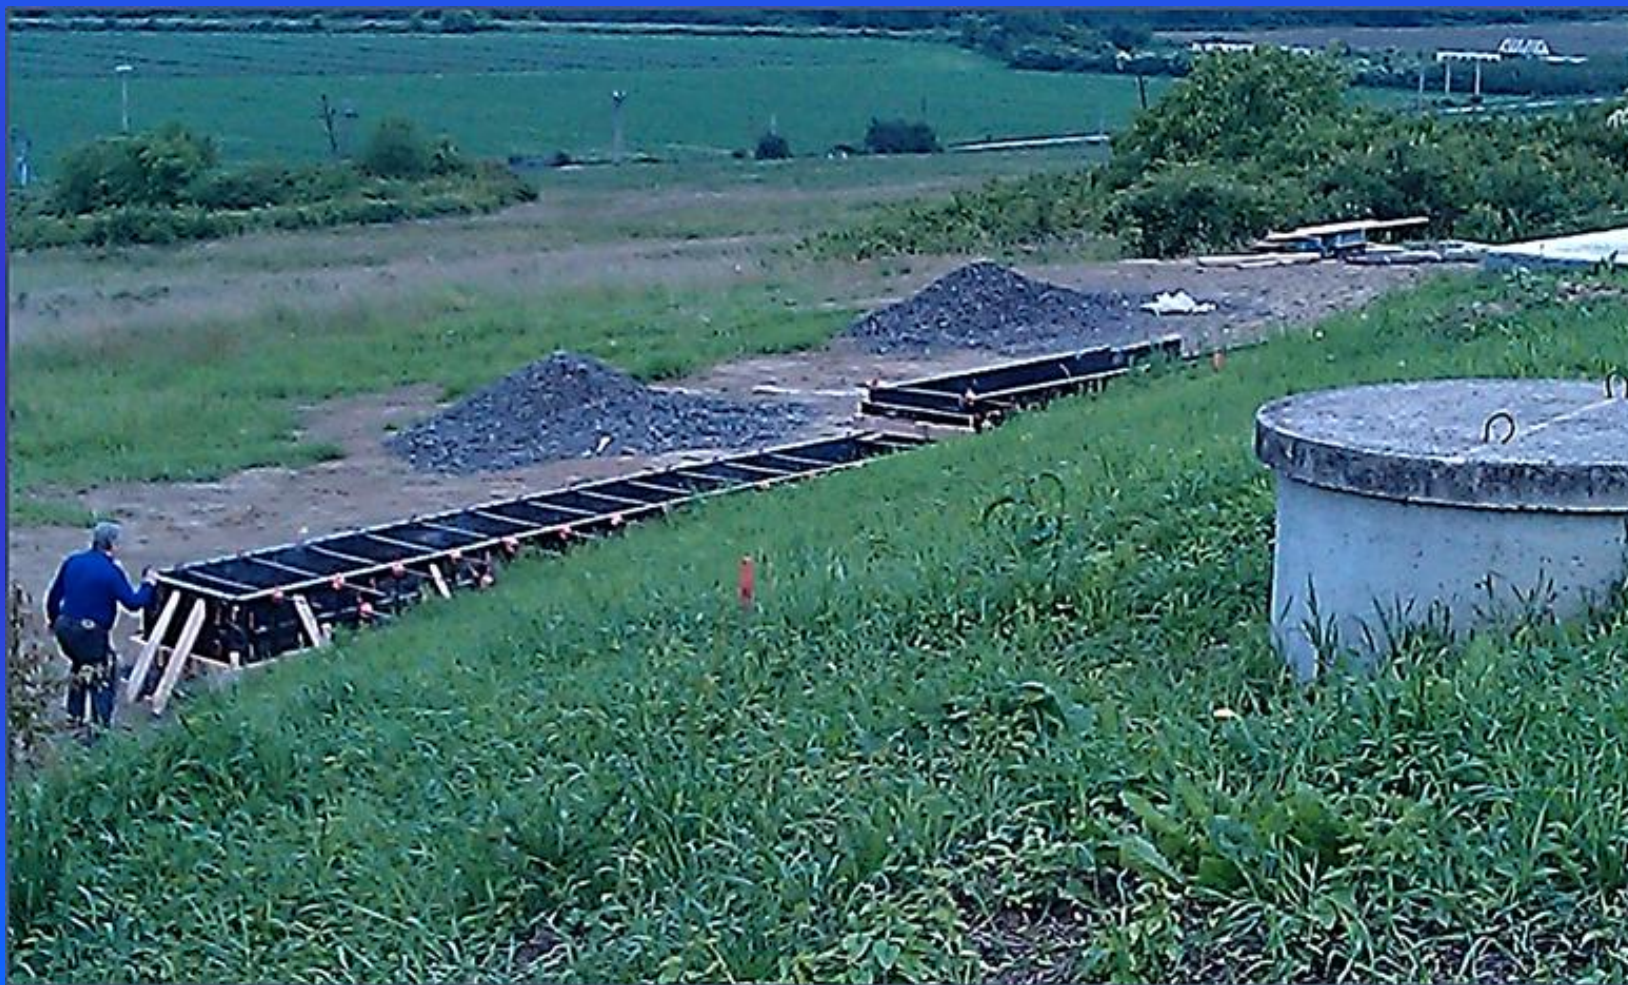
## Podzemná štrková stena v Nižnej Myšli
