Železničné prevádzky – špecifický typ environmentálnych záťaží

Mgr. Juraj Macek, PhD.

Univerzita Komenského v Bratislave, Prírodovedecká fakulta, Katedra geochémie, Ilkovičova 6, 842 15 Bratislava

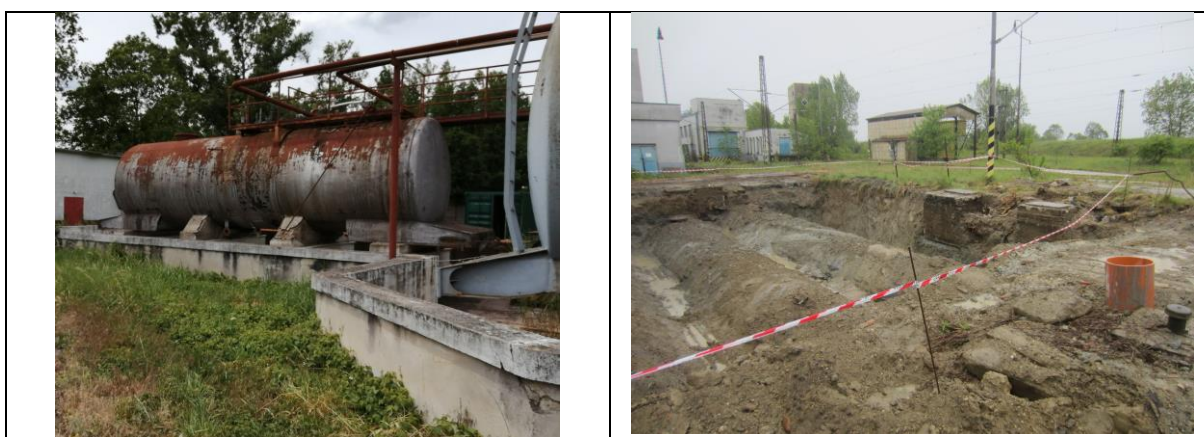
Obrázok 1 Nadzemné nádrže na naftu v rušňovom depe Leopoldov, podzemné nádrže v rušňovom depe v Štúrove

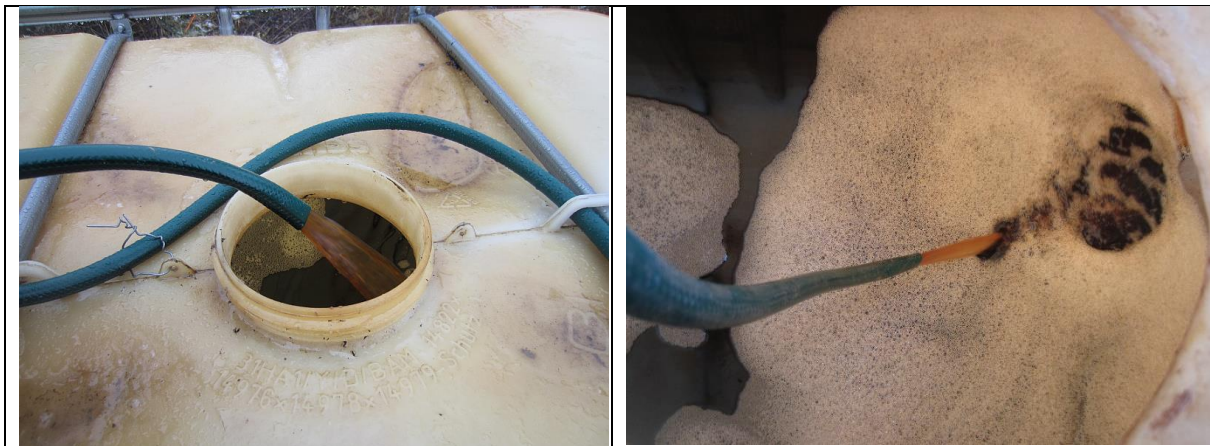
Odstránenie mobilnej VFRL je zvyčajne hlavným cieľom sanačných opatrení. Realizuje sa dvojfázovým čerpaním, kedy nižšie umiestnené čerpadlo na podzemnú vodu vytvára hydraulickú depresiu. V nejak sa následne akumuluje VFRL, ktorá je odčerpávaná druhým, vyššie umiestneným čerpadlom (Obrázok 3). Úspešnosť hydraulického odstránenia VFRL z horninového prostredia je podmienená tromi faktormi – množstvo reziduálneho znečistenia v dôsledku pôsobenia kapilárnych síl, heterogenita prostredia a konduktivita VFRL. Úplné odstránenie znečistenia vo forme VFRL je časovo aj ekonomicky náročné. Sú známe lokality, na ktorých prebiehajú sanačné práce desiatky rokov a napriek tomu výskyt VFRL na nich pretrváva. Kontinuálny výskyt VFRL však môže byť aj výsledkom vplyvu ďalších faktorov, ako sú napríklad dotekanie znečistenia preferenčnými cestami, alebo problémy pri odstránení primárneho zdroja znečistenia.

Obrázok 3 Odčerpávanie VFRL ponorným čerpadlom z vrtu a dočasne uskladnenie v IBC nádobe
