## AKTUÁLNY STAV MONITOROVANIA ENVIRONMENTÁLNYCH ZÁŤAŽÍ NA ÚZEMÍ BRATISLAVY

RNDr. Katarína Benková,  
RNDr. Jozef Kordík, PhD.  
RNDr. Igor Slaninka, PhD.,  
Mgr. Michal Jankulár, PhD.,

ŠGÚDŠ BRATISLAVA

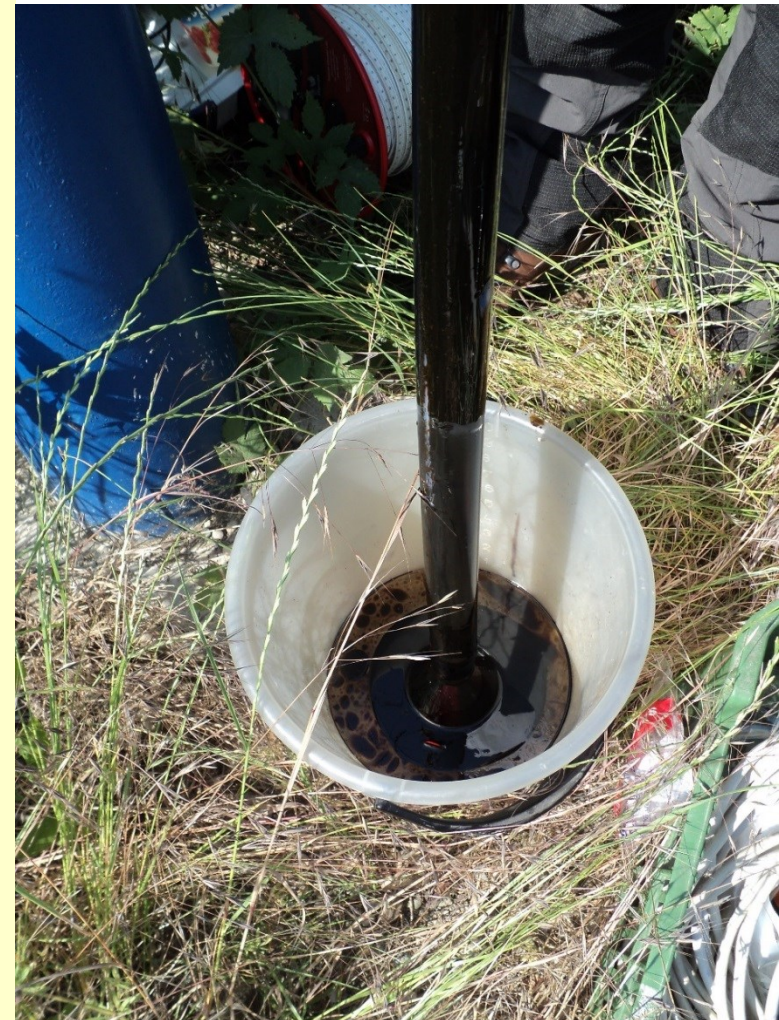
Najmarkantnejším dôkazom znečistenia  
podzemnej vody je potvrdenie  
**voľnej fázy ropných látok (VFRL)**  
na hladine:

- na **4** EZ
- u **6** vrtov
- v okolí bývalej **Apolky a M. Dunaja:**

CHEMIKA – VN4-5 (**9 - 56 cm !!**)  
VO4-3 (TM-2) (5 - **12 cm**)

GUMON – VN5-2 (1 - **13 cm**)  
VN5-5 (1 - 5 cm)

PRÍSTAV – VN204-1 (**3 - 23 cm**)

VTOKOVÝ OBJEKT – VO138-3 (**2 cm**)

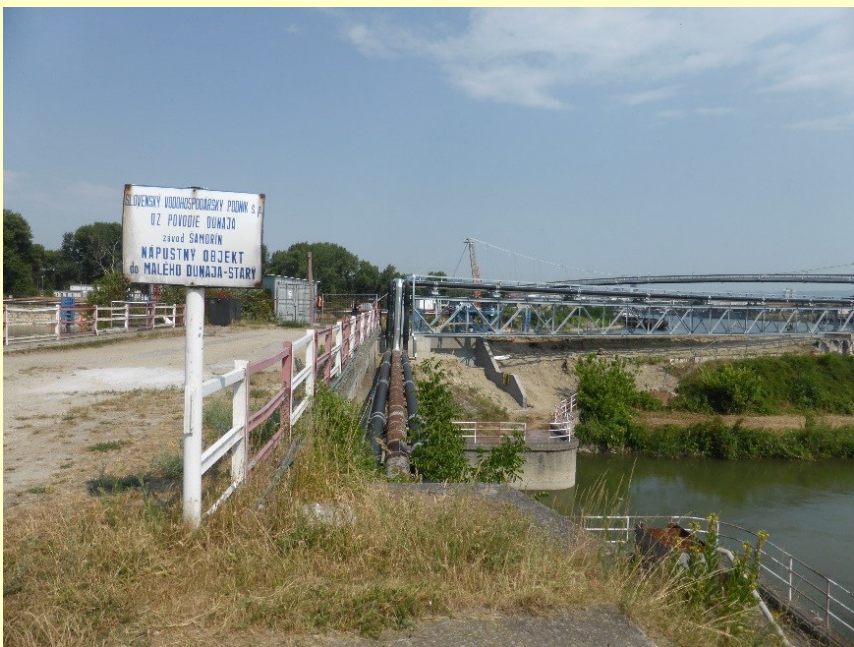
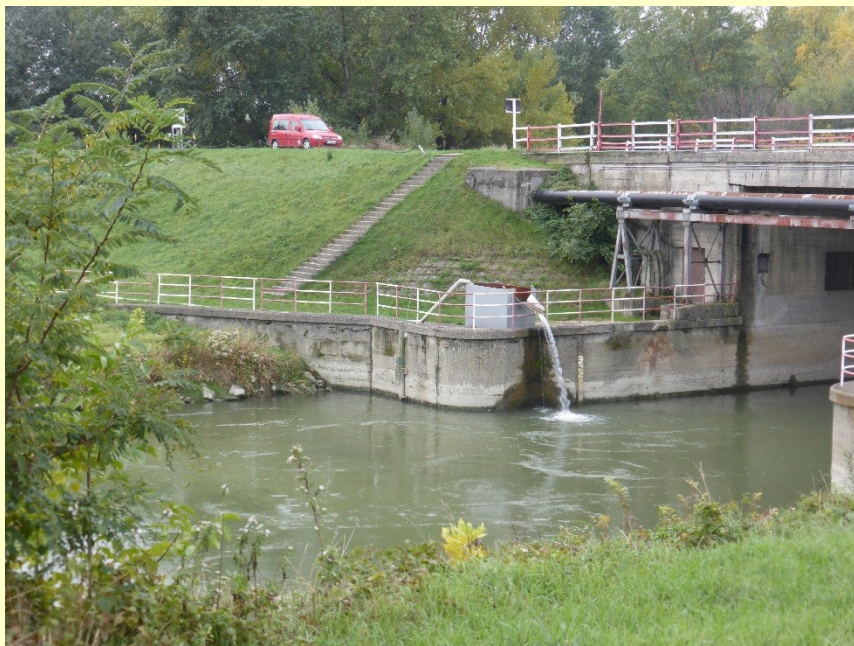
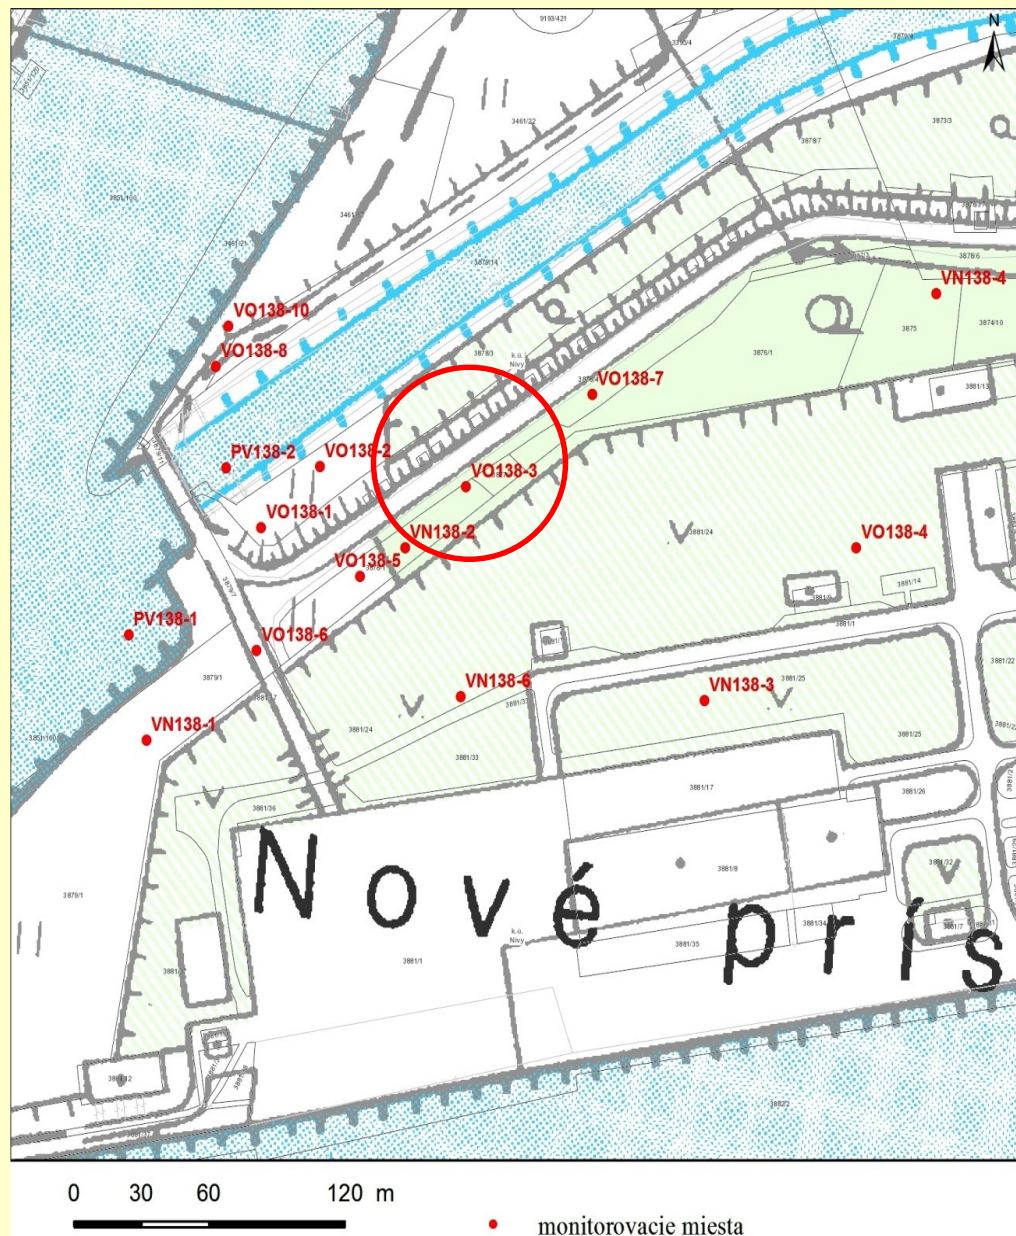
# EZ VTOKOVÝ OBJEKT Malý Dunaj – 17 rokov sanovaná ekologická havária

- **Znečistenie:** v r. 2001 došlo k narušeniu potrubia produktovodu Slovnaft a.s. – Prístavisko
- **Riešenie:**
  - sanáciu realizoval Geotest s.r.o. Bratislava Geosan, s.r.o., v súčasnosti **VÚRUP a.s. a Slovnaft a.s.**
- **VFRL** klesla z **1 m** na cca **2 cm**
- do súčasnosti bolo zo sanačných vrtov odčerpaných cca **50 m<sup>3</sup>** VFRL – motorovej nafty (v 1. roku sanácie **23,7 m<sup>3</sup>** VFRL)
- **Monitoring:**
  - ŠGÚDŠ monitoruje 13 (**7 VN+6 VO**) vrtov a 2 PV
- **Výsledky:**
  - v dôsledku sanačného čerpania z vrtu VO138-3 (RM-876) sa VFRL nerozširuje do okolia
  - **v sanačnom vrte je VFRL 1-2 cm – inde nie – ani NEL UI**
  - na lokalite - mierne nad ID **chlóretén VC**

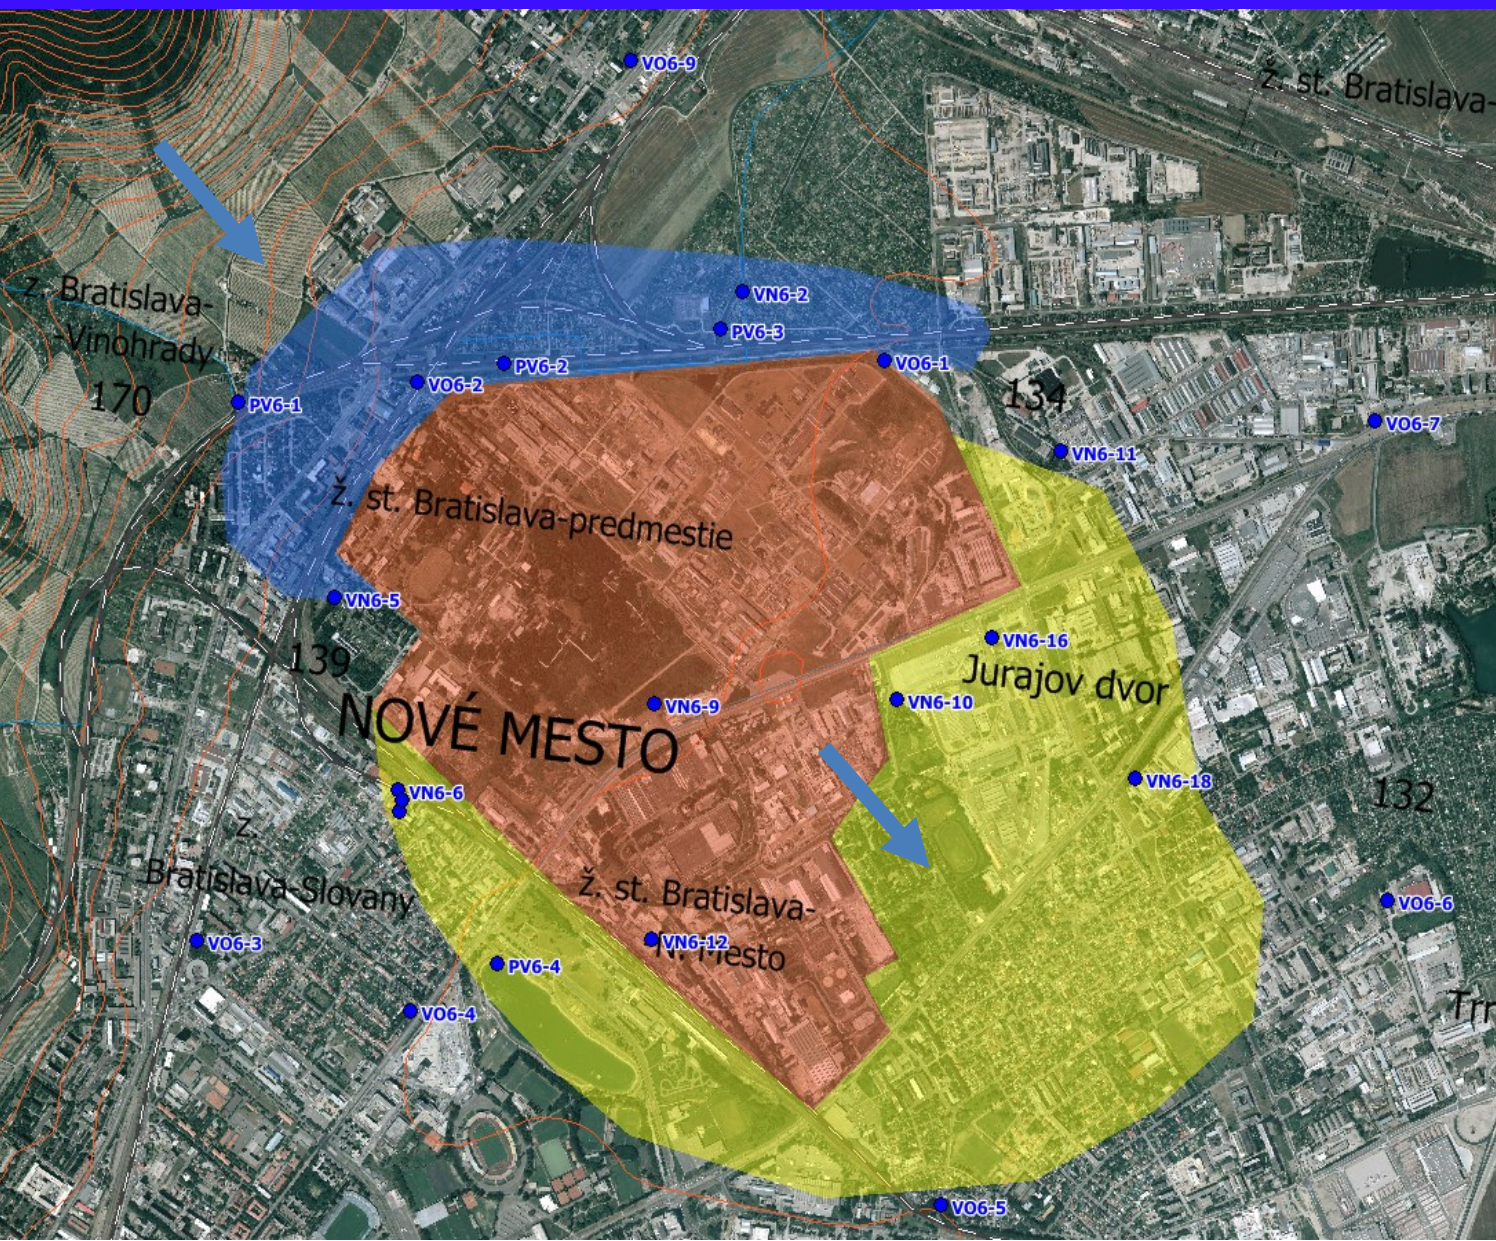
# EZ BA – CHZJD – SO<sub>4</sub>, Cl, CIU

- 9 nových monitorovacích vrtov (VN) po vonkajšom obvode areálu
- 9 pozorovacích sond SHMÚ (VO)

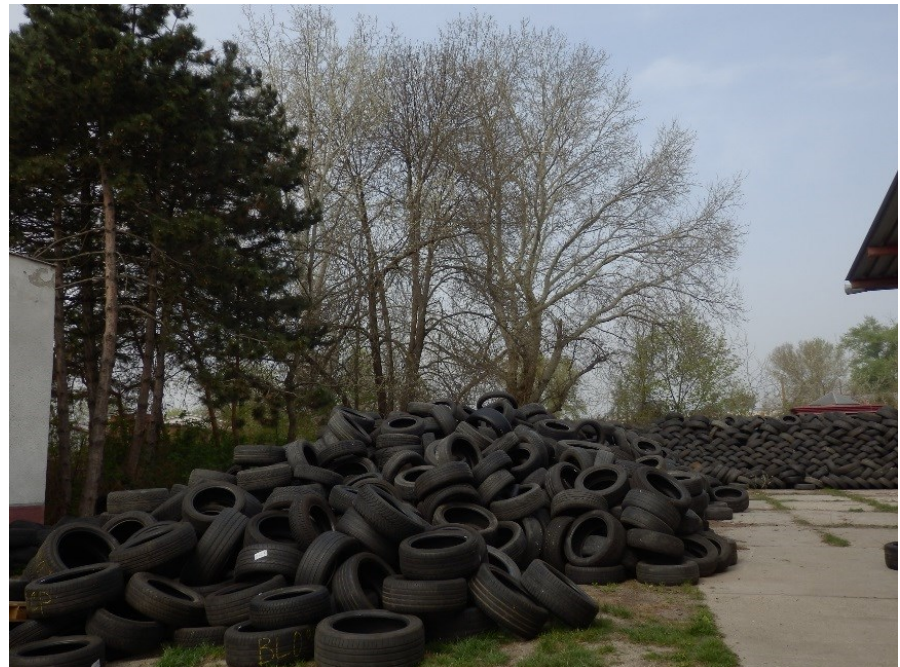
- Matador Bratislava bola chemická továreň, ktorá sa ako prvá na území dnešnej Slovenskej republiky zaoberala **gumárenskou výrobou**
- vznikla v r. **1902** v Petržalke pod názvom Matador - gumárenské a balatové závody
- v r. **1992** bola potvrdená **kontaminácia TCE, PCE, BTEX a VFRL**

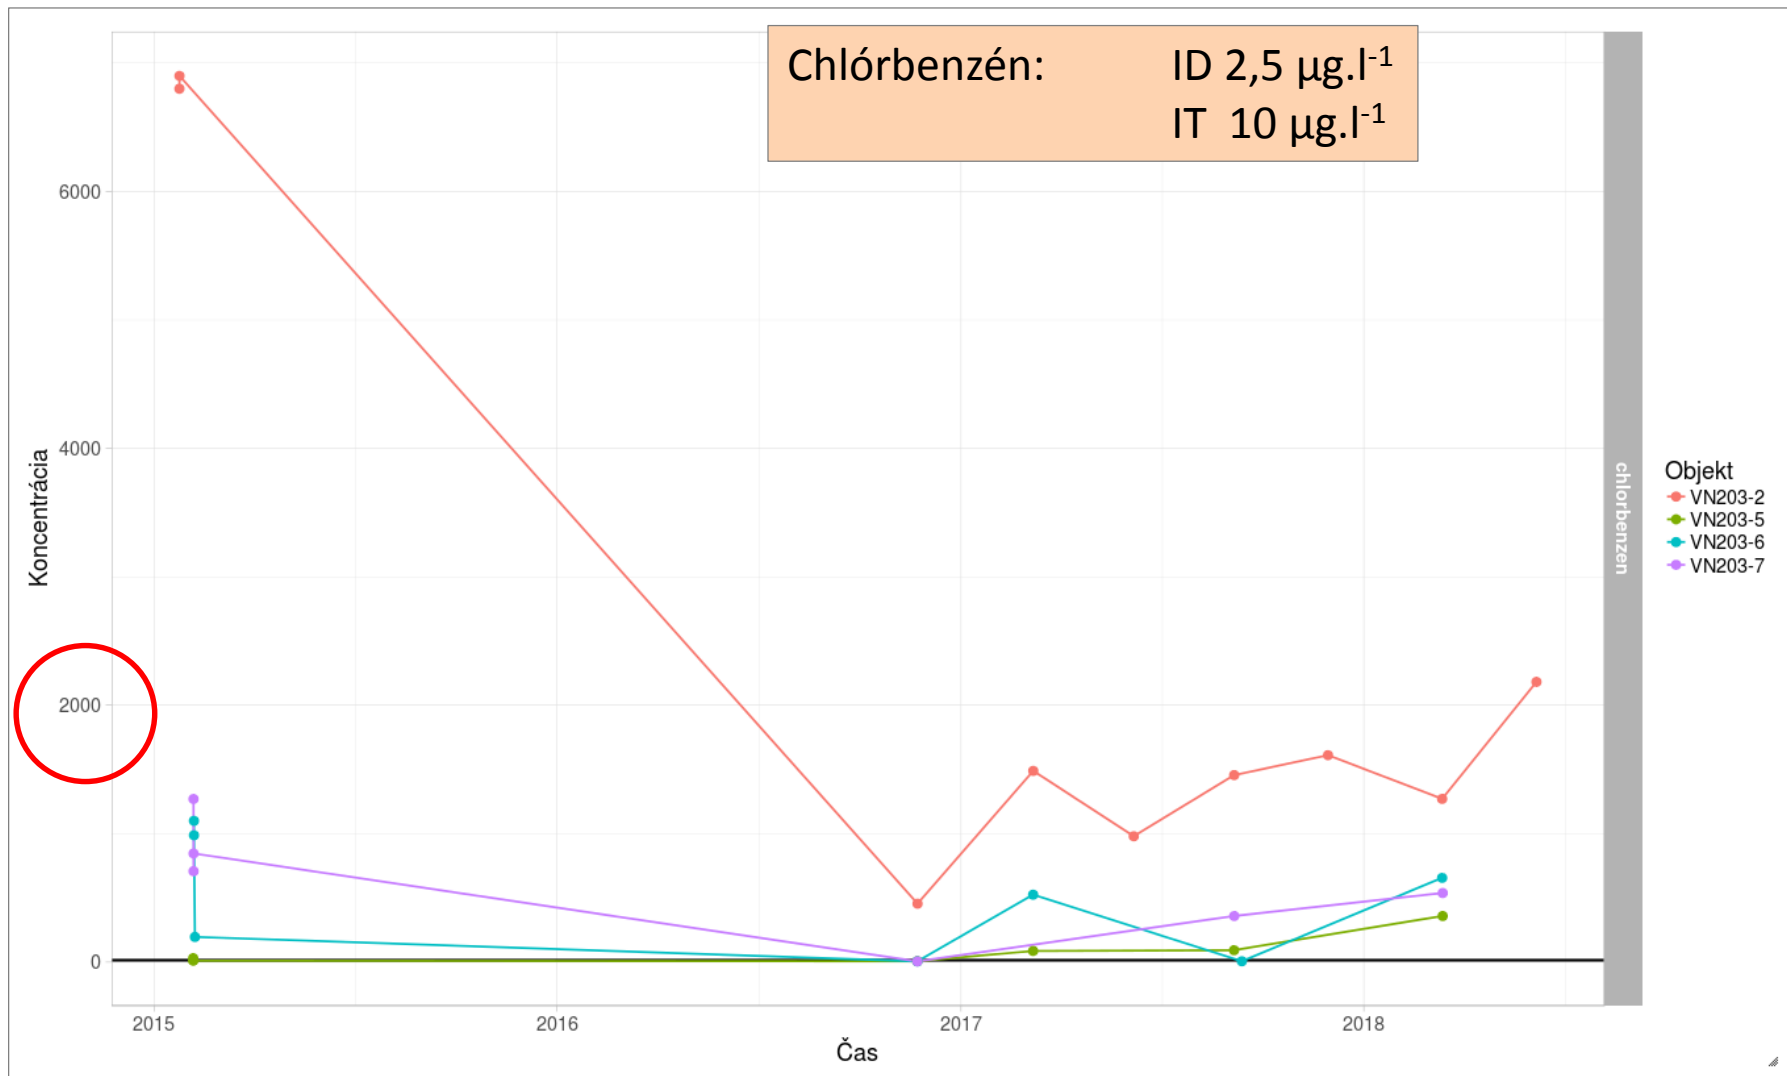
VN203-2, VN203-6, VN203-7,  
VN203-5

50 - 200-násobné prekročenie IT pre  
chlórbenzén
